**Asserbo By Vandværk A.m.b.a.**

Elverdalen 3  
3300 FrederiksværkAtt.: Tilsynsførende Allan K. Eriksen, e-mail: [asserbobyvandvaerk@comppaenet.dk](mailto:asserbobyvandvaerk@comppaenet.dk),  
mob.: 20 22 13 65**Afslutningsrapport nr. 2018-1299-I, Asserbo By Vandværk  
Mellemtank syd, mellem forfiltre og efterfiltre, størrelse: ca. 225,6 m<sup>3</sup>.****Totalleverandør til vandværker**

**Rentvandtanksinspektion udført d. 10. januar 2019**

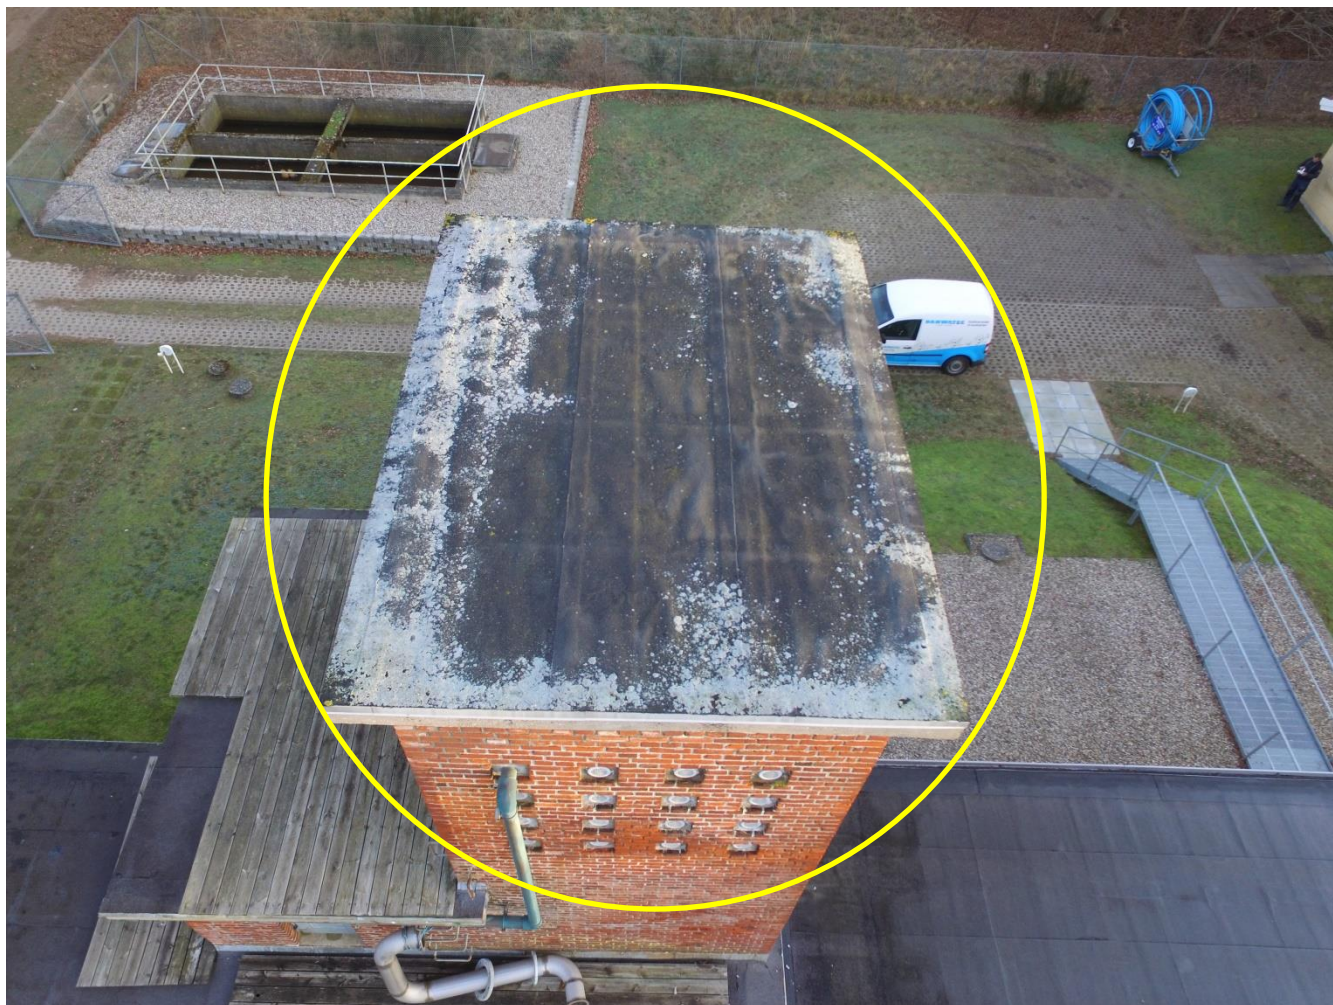
Pos. 6.1, Asserbo By Vandværk, mellemtank syd, mellem forfiltre og efterfiltre, ca. 225,6 m<sup>3</sup>:

- Status:** B) Bør undersøges nærmere / C) Reparation anbefales
- Placering:** Iltningsårn over rentvandstanken
- Beskrivelse:** Tag og murværk kræver en del kærlighed / ombygning til nutidens krav, for at undgå en evt. forurening af drikkevandet på vandværket.

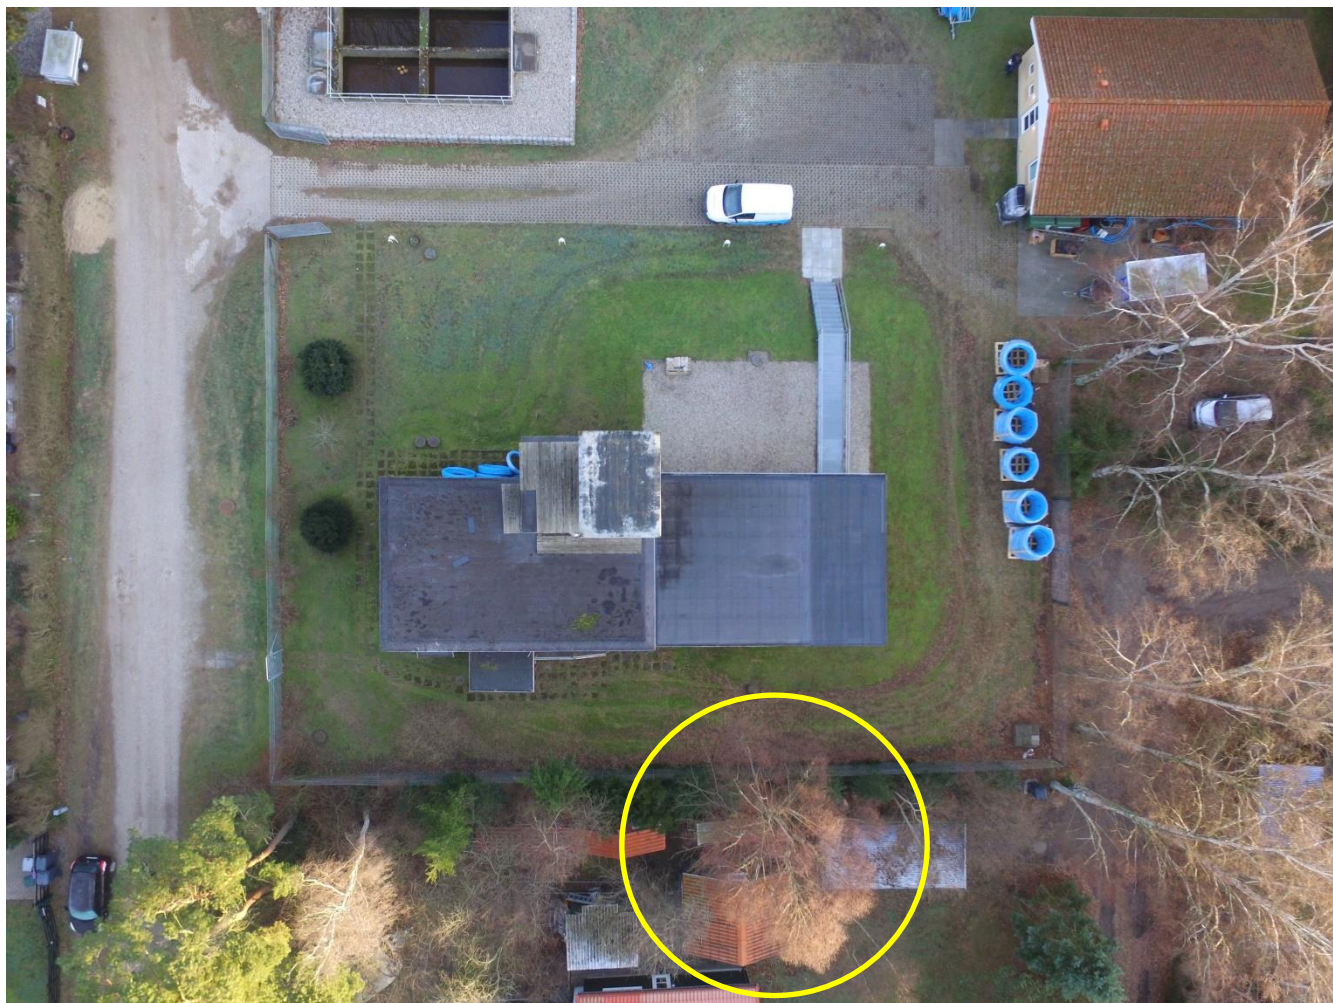
Pos. 6.2, Asserbo By Vandværk, mellemtank syd, mellem forfiltre og efterfiltre, ca. 225,6 m<sup>3</sup>:

**Status:** A) Ubetydelig skade / observation

**Placering:** Træ ved rentvandstank

**Beskrivelse:** Hvis kronen på naboens træ er lige så stor som rodnettet i jorden, vil der snart være en sandsynlighed for at rødderne vil søge om en evt. lækage i rentvandstanken. Herudover er der en risiko for at træet kan vælte ned over bygningen. Træet bør fjernes ved lejlighed.

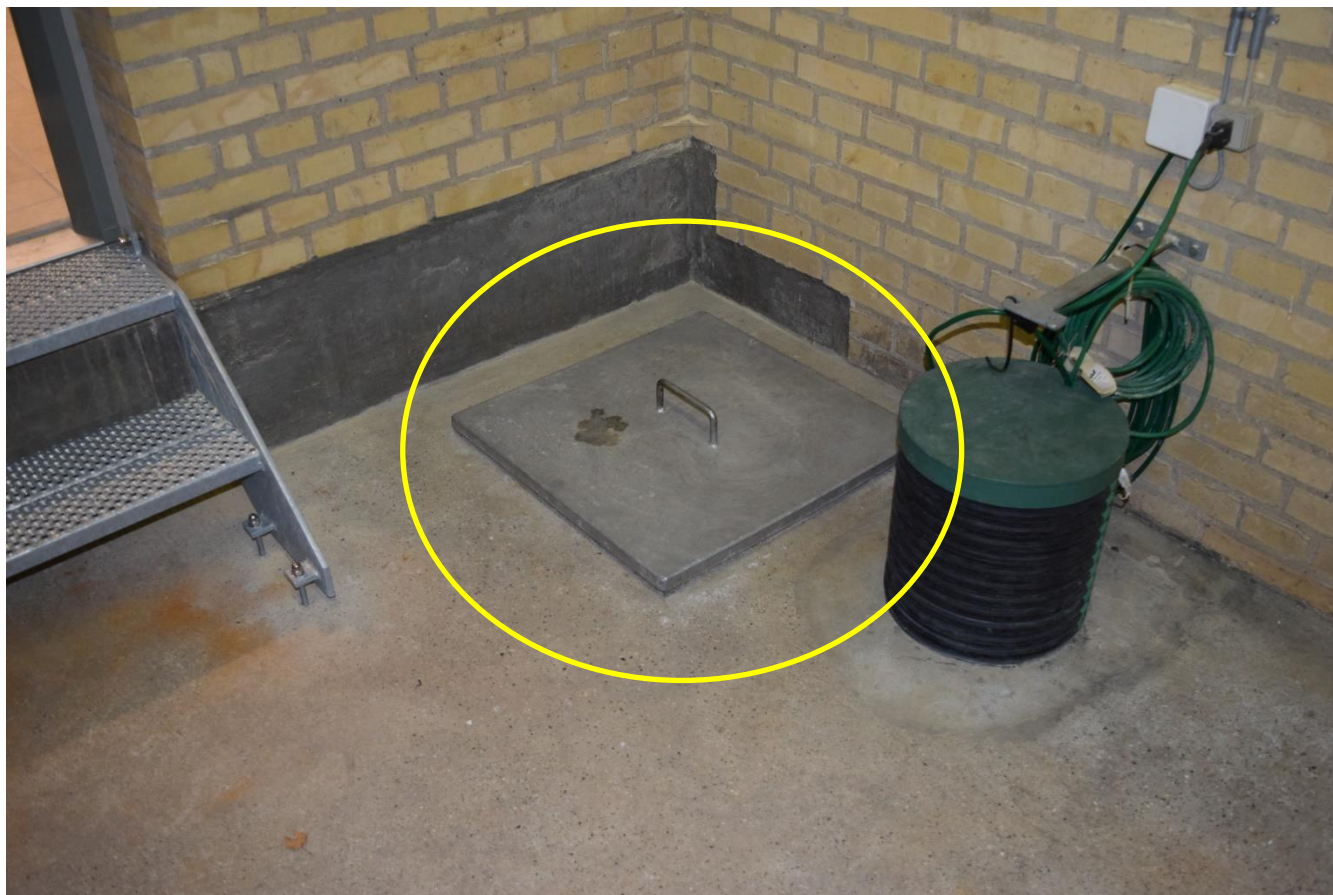
Pos. 6.4, Asserbo By Vandværk, mellemtank syd, mellem forfiltre og efterfiltre, ca. 225,6 m<sup>3</sup>:

**Status:** C) Reparation anbefales

**Placering:** Mandedæksel ved indgangen til filtersalen

**Beskrivelse:** Utidssvarende dæksel med kun et låg. Kanten over gulvet er meget lille og der er ikke lås eller filteret udluftning af til- og afgangsluften i mellemtanken.

- 2) Mandedækslet til mellemtanken er under alt kritik og bør skiftes til et modernet dæksel med filtering af luften og bespændinger
  - 3) Normalt er der installeret både tryktransmitter og vipper til top- og bundstop. Bundstop mangler til beskyttelse af pumperne

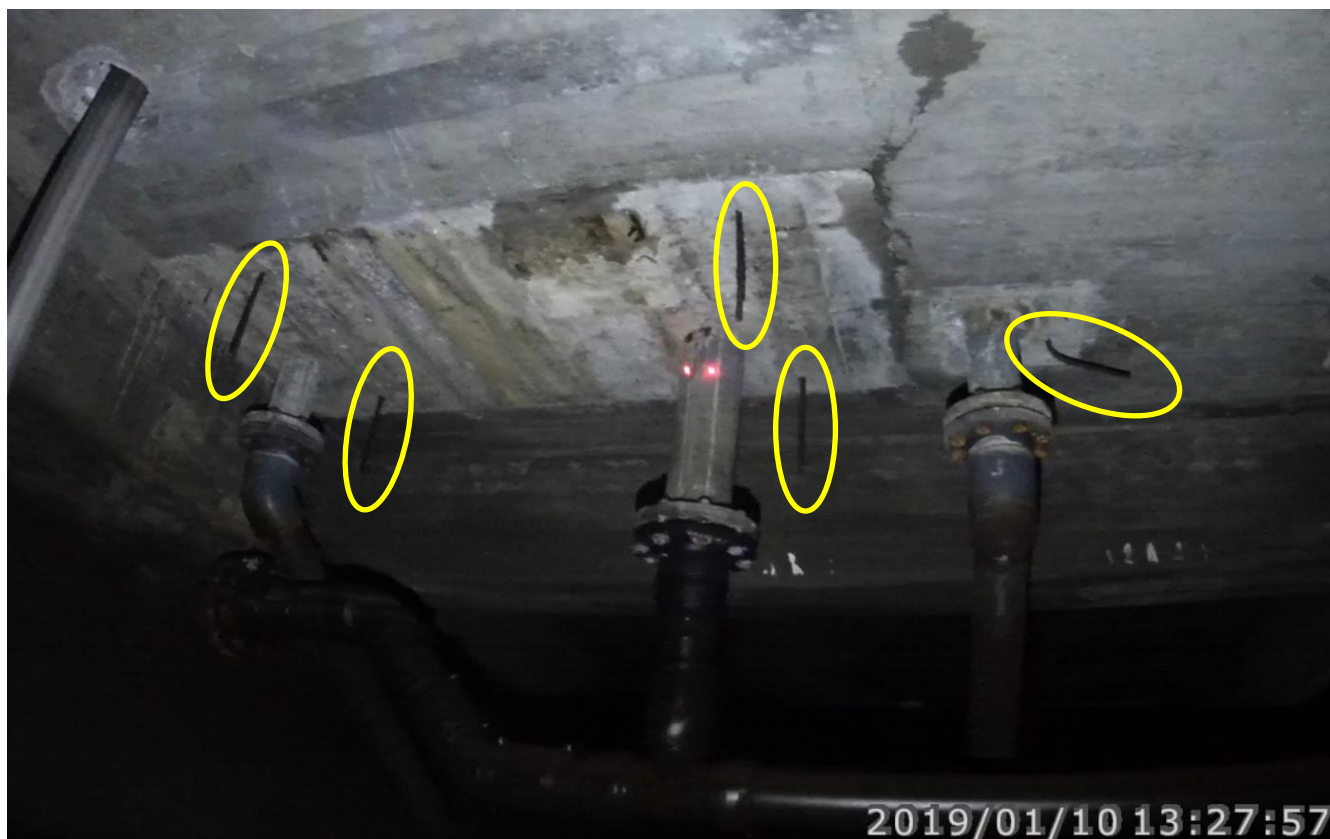
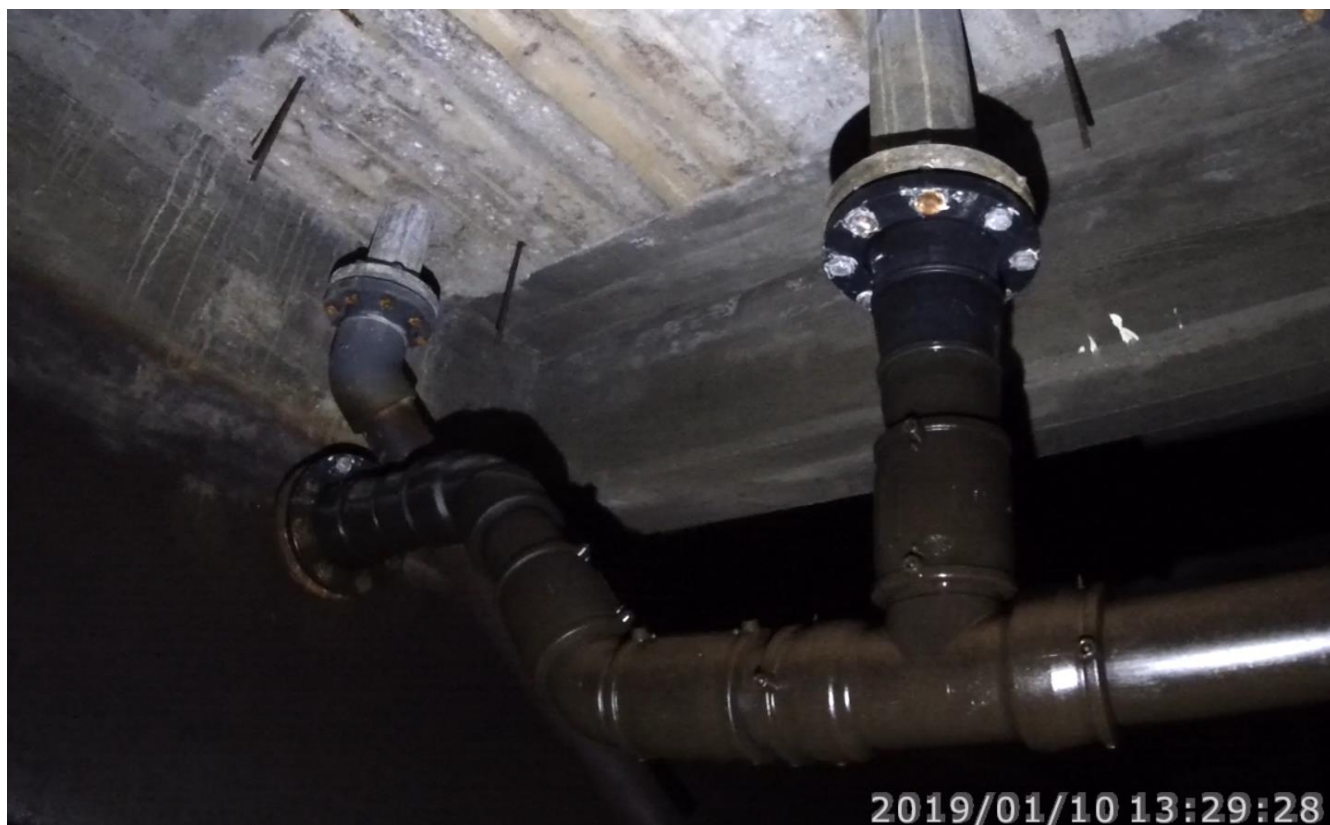
Pos. 1.2 & 1.1, Asserbo By Vandværk, mellemtank syd, mellem forfiltre og efterfiltre, ca. 225,6 m<sup>3</sup>:

**Status:** B) Bør undersøges nærmere

**Placering:** Ved filtre

**Beskrivelse:** Fritliggende armeringsjern som aldrig er blevet fjernet efter indstøbningen af gennemgående rør i dækket. Bør fjernes, grundes og støbes til for at undgå skader i loftet.

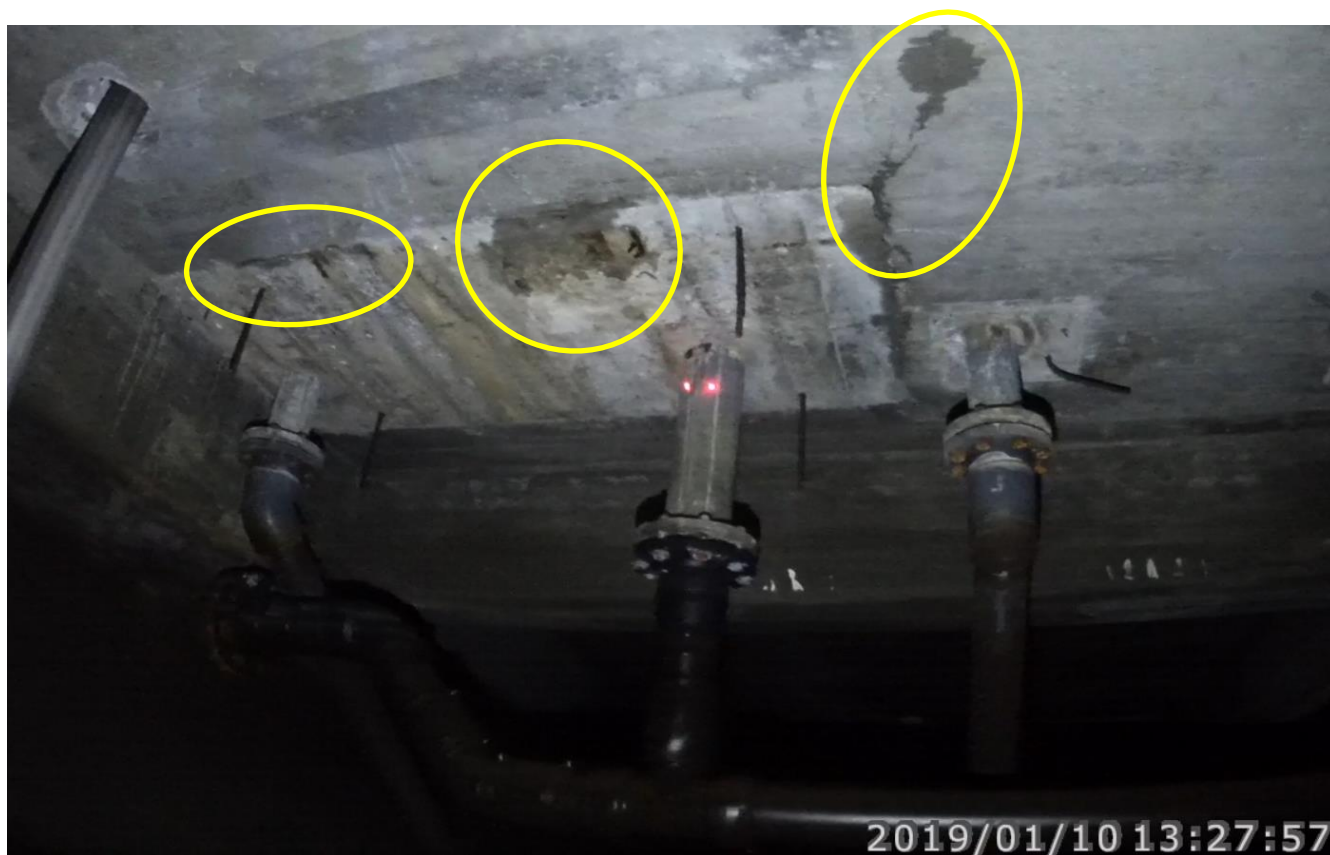
Pos. 2.1, Asserbo By Vandværk, mellemtank syd, mellem forfiltre og efterfiltre, ca. 225,6 m<sup>3</sup>:

**Status:** B) Bør undersøges nærmere  
**Placering:** Ved filtre  
**Beskrivelse:** Tidlige tegn på lækage / revner i loftet under / ved forfilteret. Bør efterses og injiceres ved lejlighed (tidligt stadie).

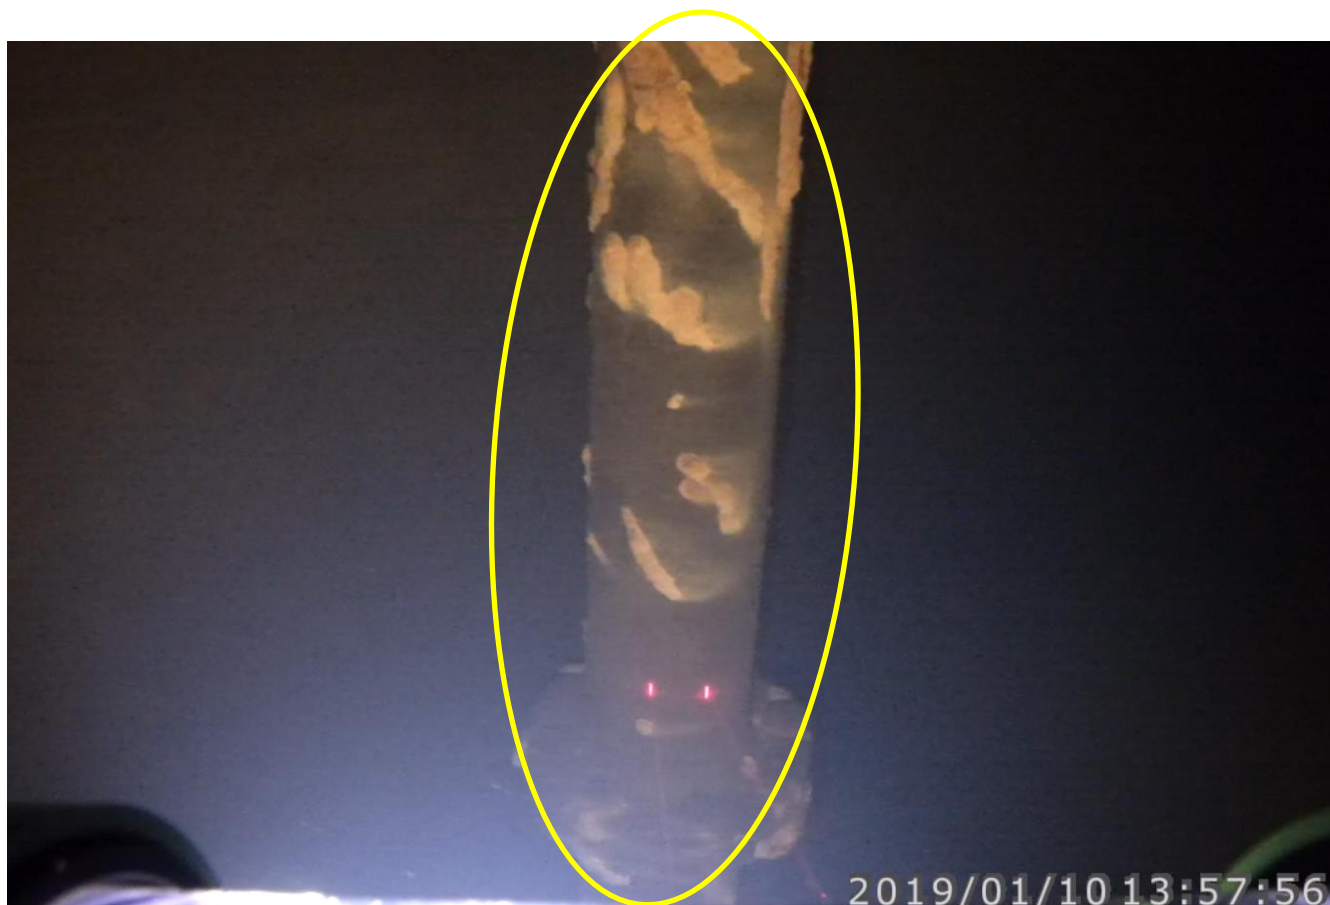
Pos. 3.2, Asserbo By Vandværk, mellemtank syd, mellem forfiltre og efterfiltre, ca. 225,6 m<sup>3</sup>:

**Status:** A) Ubetydelig skade / observation B) Bør undersøges nærmere  
**Placering:** Ved filtre  
**Beskrivelse:** Sugerør som er lettere rustangrebet. Tegn på alder, og bør tages med i planlægningen.

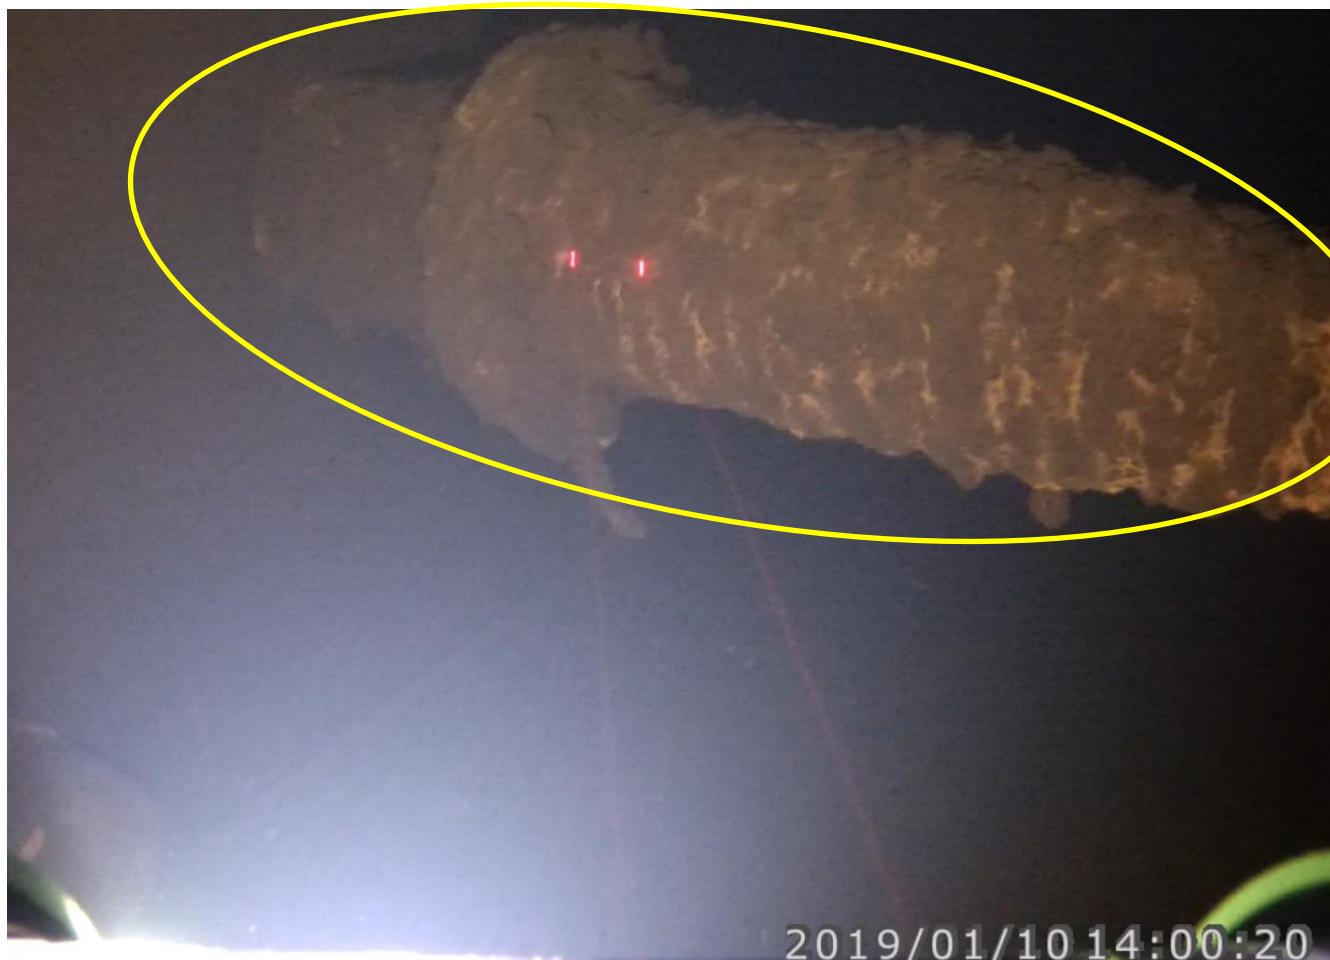
Pos. 4.1, Asserbo By Vandværk, mellemtank syd, mellem forfiltre og efterfiltre, ca. 225,6 m<sup>3</sup>:

**Status:** A) Ubetydelig skade / observation B) Bør undersøges nærmere

**Placering:** Ved filtre, skyllevand ud

**Beskrivelse:** Rør som er lettere rustangrebet. Tegn på alder, og bør tages med i planlægningen.

(den høje turbiditet i mellemtanken ses også her, i kraft af at laserstrålerne er stærk synelige)

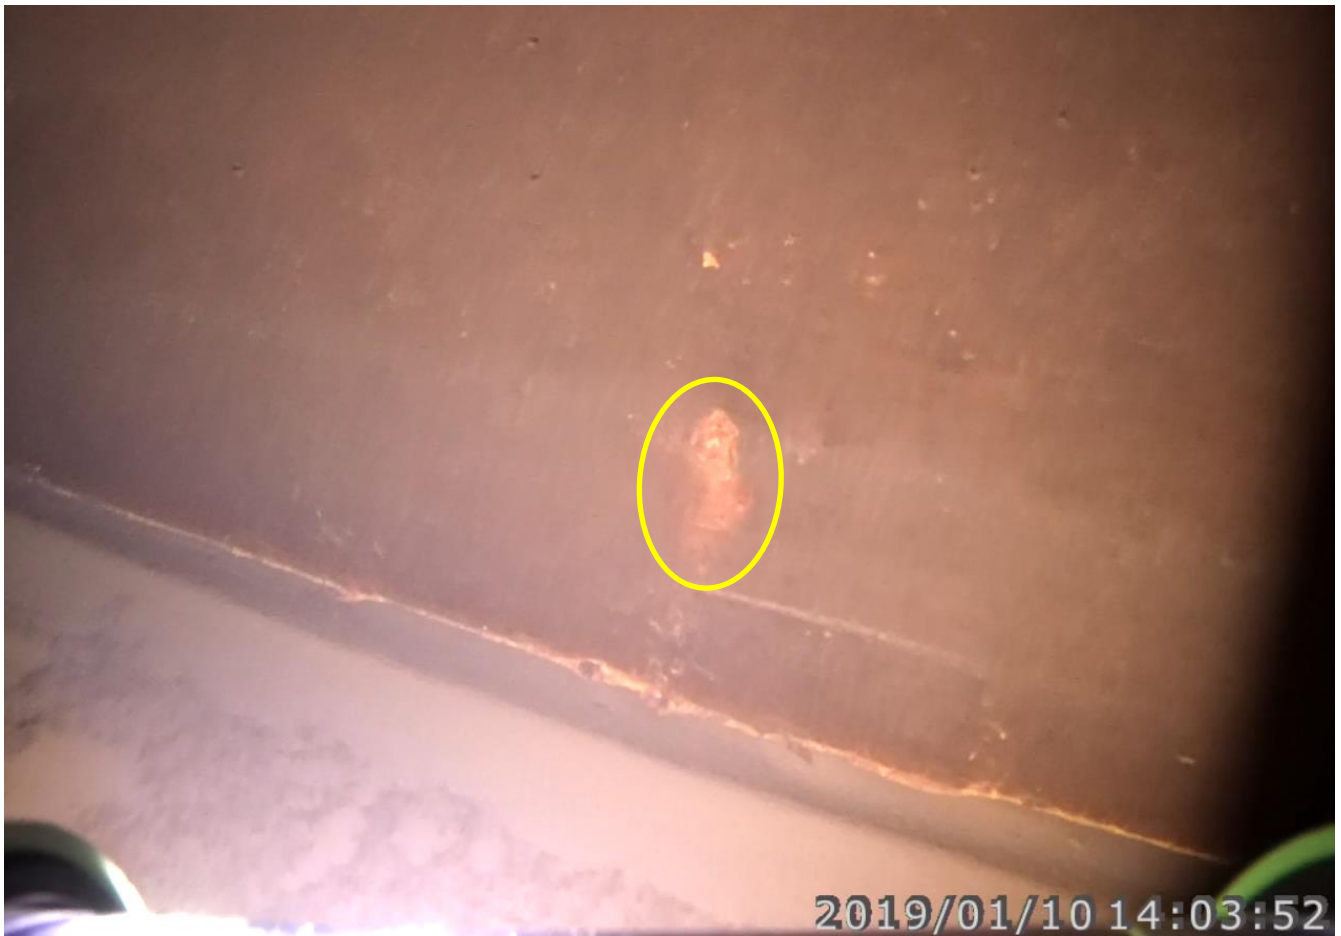
Pos. 2.2, Asserbo By Vandværk, mellemtank syd, mellem forfiltre og efterfiltre, ca. 225,6 m<sup>3</sup>:

**Status:** B) Bør undersøges nærmere (C) Reparation anbefales)  
**Placering:** Nordvæg mod pumpegraven  
**Beskrivelse:** Armeringsjern som er blevet støbt for tæt på forskallingen og der er trængt vand ind så jernet rustet. Dette svækker konstruktionen og bør efterses ved lejlighed.

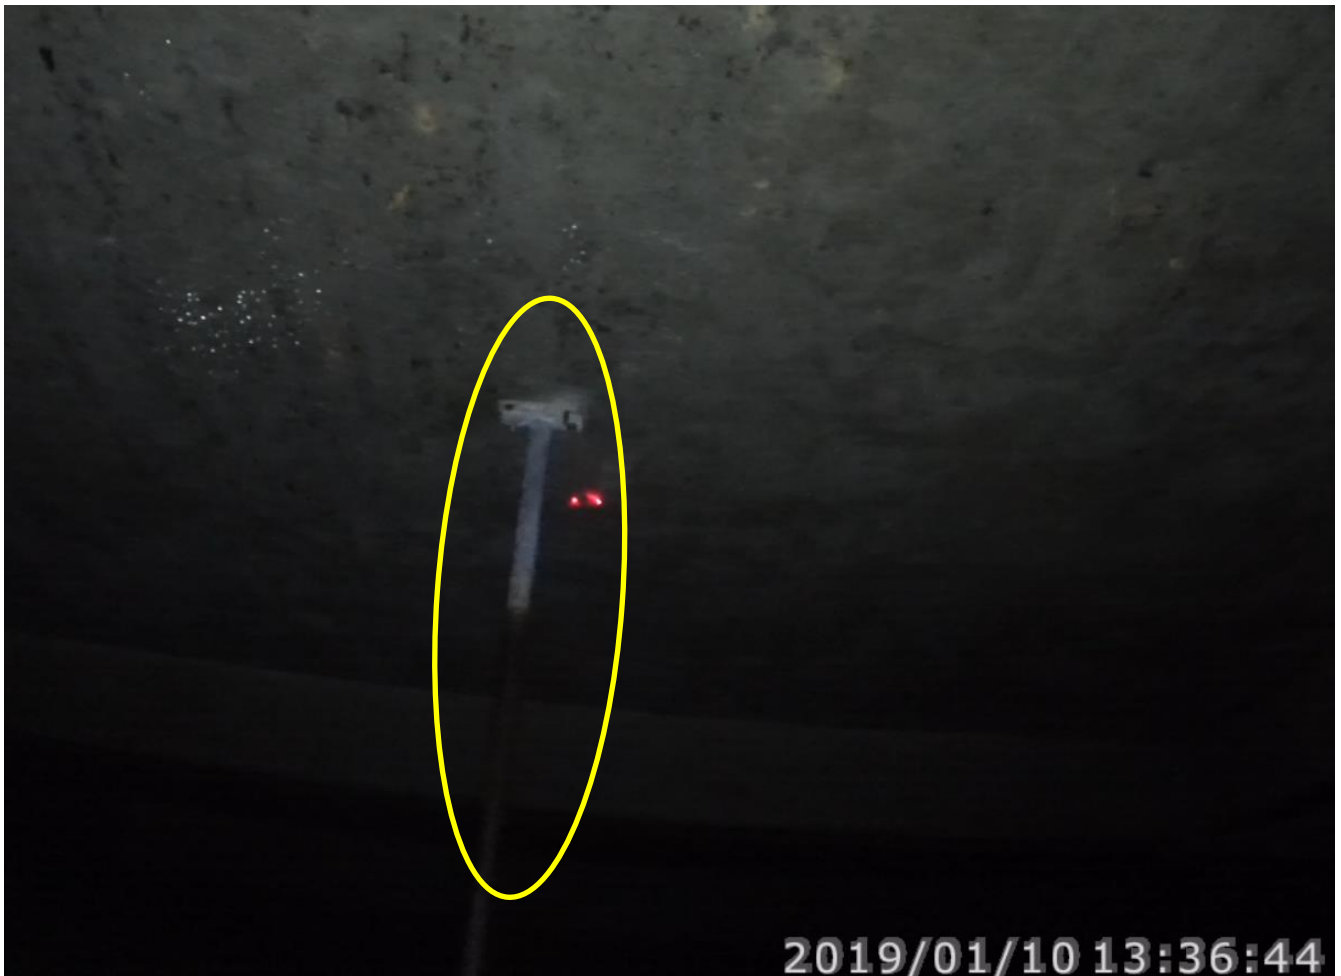
Pos. 3.1, Asserbo By Vandværk, mellemtank syd, mellem forfiltre og efterfiltre, ca. 225,6 m<sup>3</sup>:

**Status:** A) Ubetydelig skade / observation B) Bør undersøges nærmere  
**Placering:** Under filtre, øst, midt  
**Beskrivelse:** Rørbærer til skyllevandsrørene, monteret i loftet, er kun galvaniseret og boltene er rustne. Bør efterses ved lejlighed, dog er det set før at disse knækker og der sendes skyllevand ud i tanken.

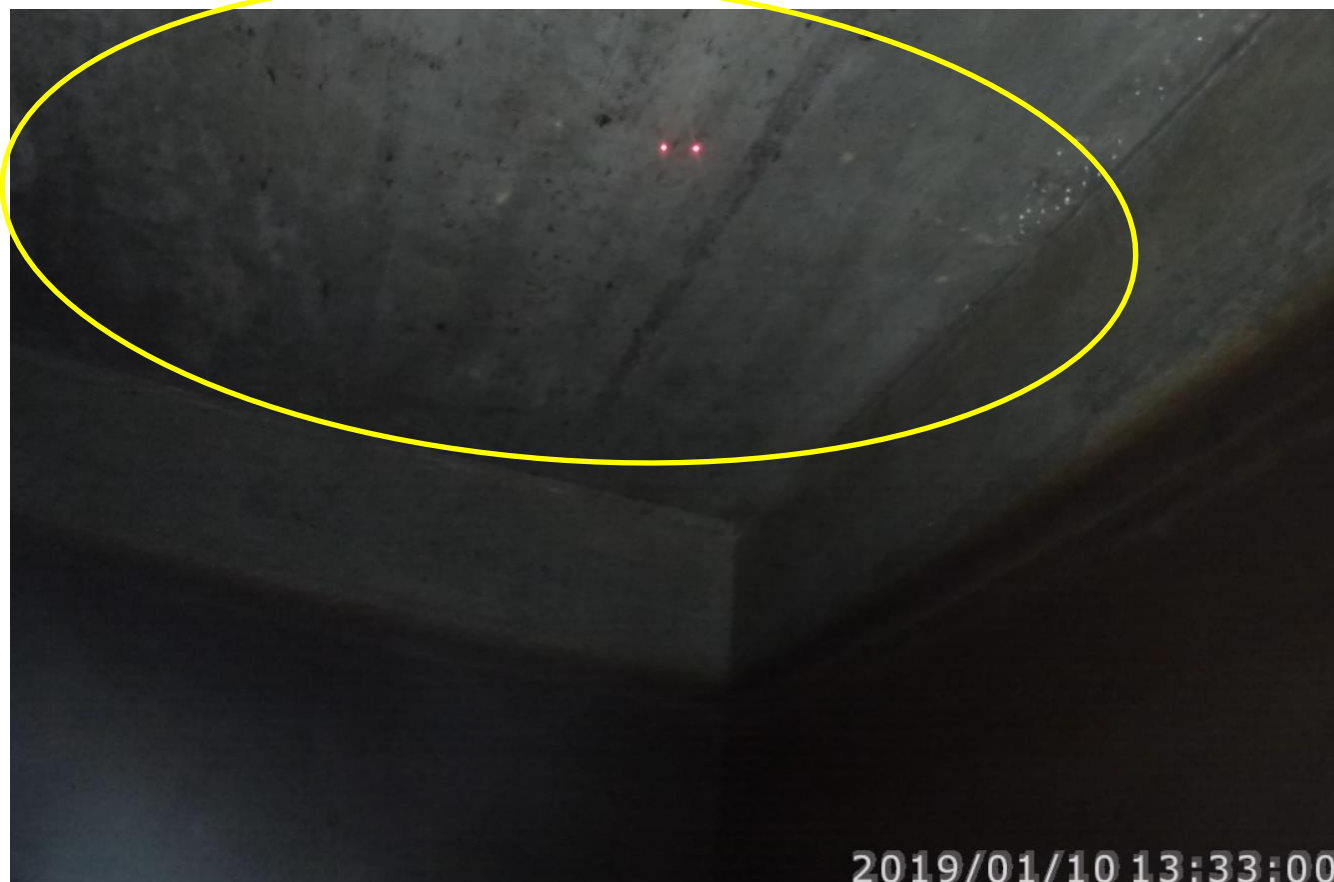
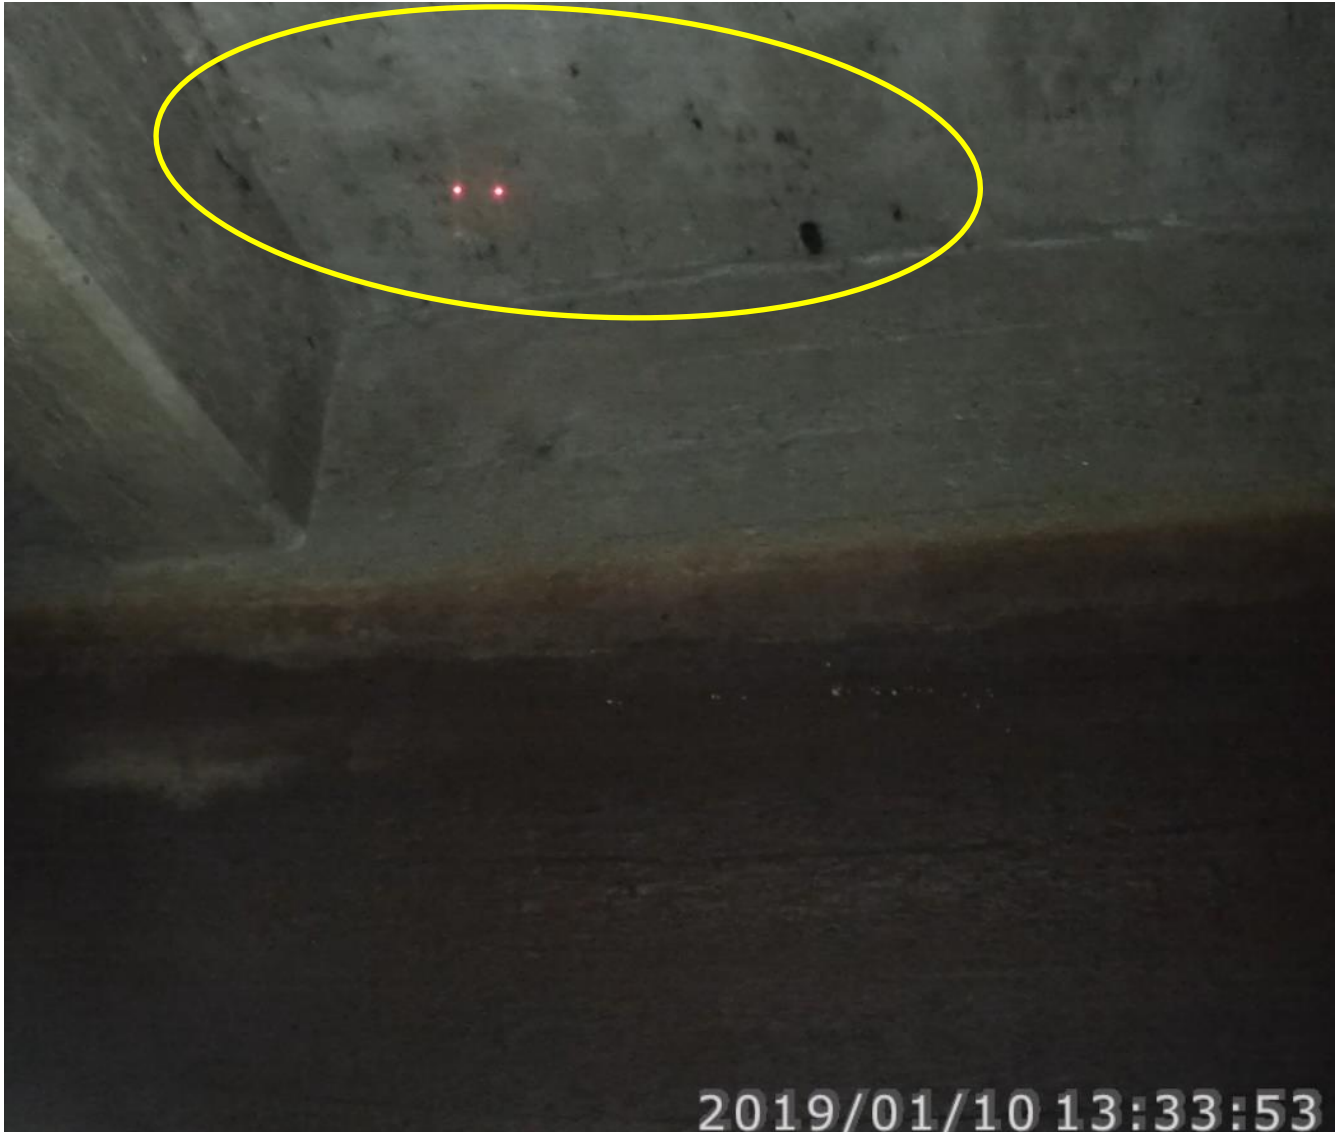
Pos. 1.3, Asserbo By Vandværk, mellemtank syd, mellem forfiltre og efterfiltre, ca. 225,6 m<sup>3</sup>:

| <b>Status:</b> | <b>A) Ubetydelig skade / observation</b> |
| <b>Placering:</b> | Generelt |
| <b>Beskrivelse:</b> | Mangan eller sorte sten i betonen, eller andet. Det er i hvert fald tydeligt mange steder på loftet og kun loftet. Der er ikke tegn på udtræk af jern eller vand, men det bør efterses. |

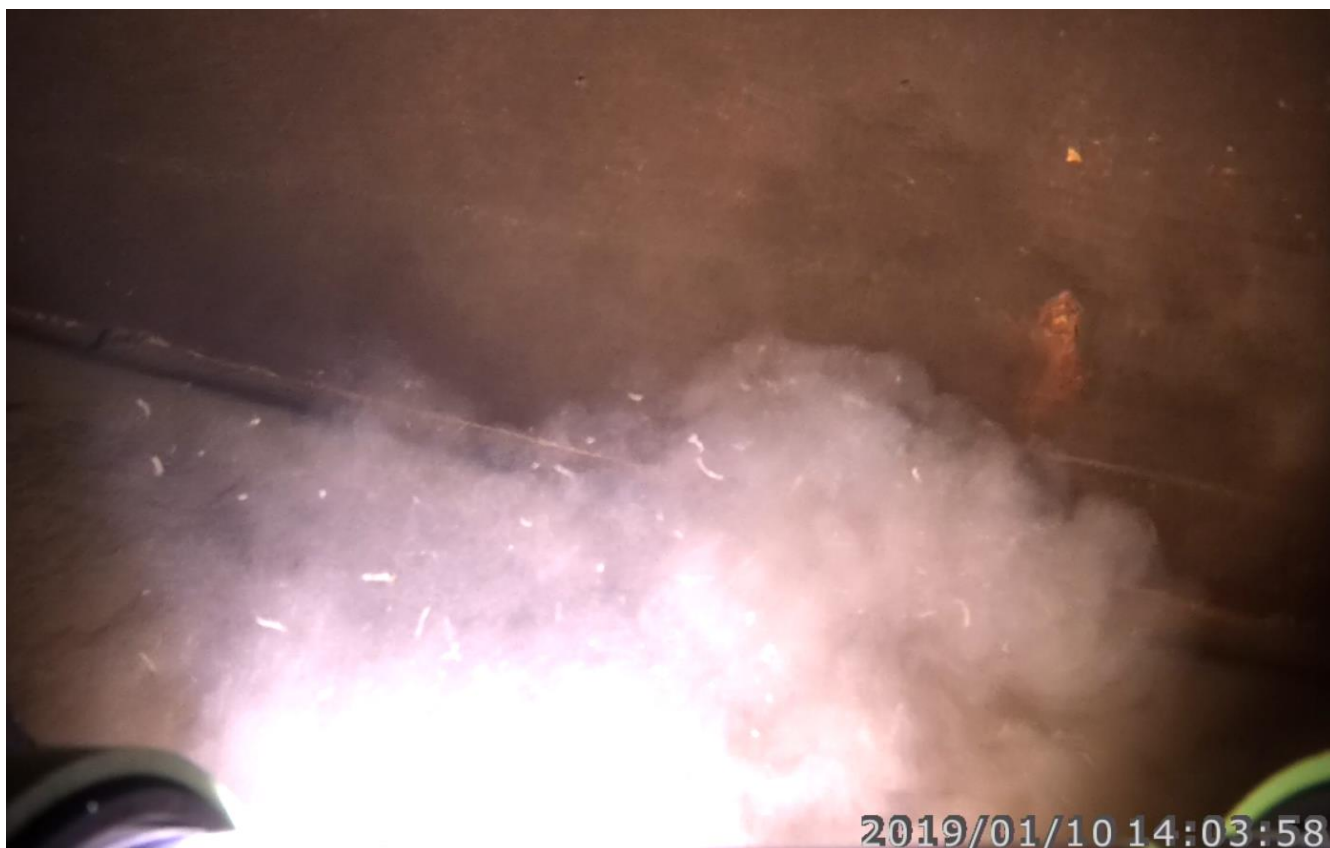
Pos. 1.3, Asserbo By Vandværk, mellemtank syd, mellem forfiltre og efterfiltre, ca. 225,6 m<sup>3</sup>:

**Status:** A) Ubetydelig skade / observation  
**Placering:** Generelt, bunden  
**Beskrivelse:** En del bundfald, hvilket er forventeligt, da vandet ikke er filteret færdigt. Bør renses ved lejlighed.
