**Asserbo By Vandværk A.m.b.a.**

**Afslutningsrapport nr. 2018-1299-II, Asserbo By Vandværk,  
Rentvandstank nord, størrelse: ca. 74 m<sup>3</sup>.**

#### **Rentvandtanksinspektion udført d. 10. januar 2019**

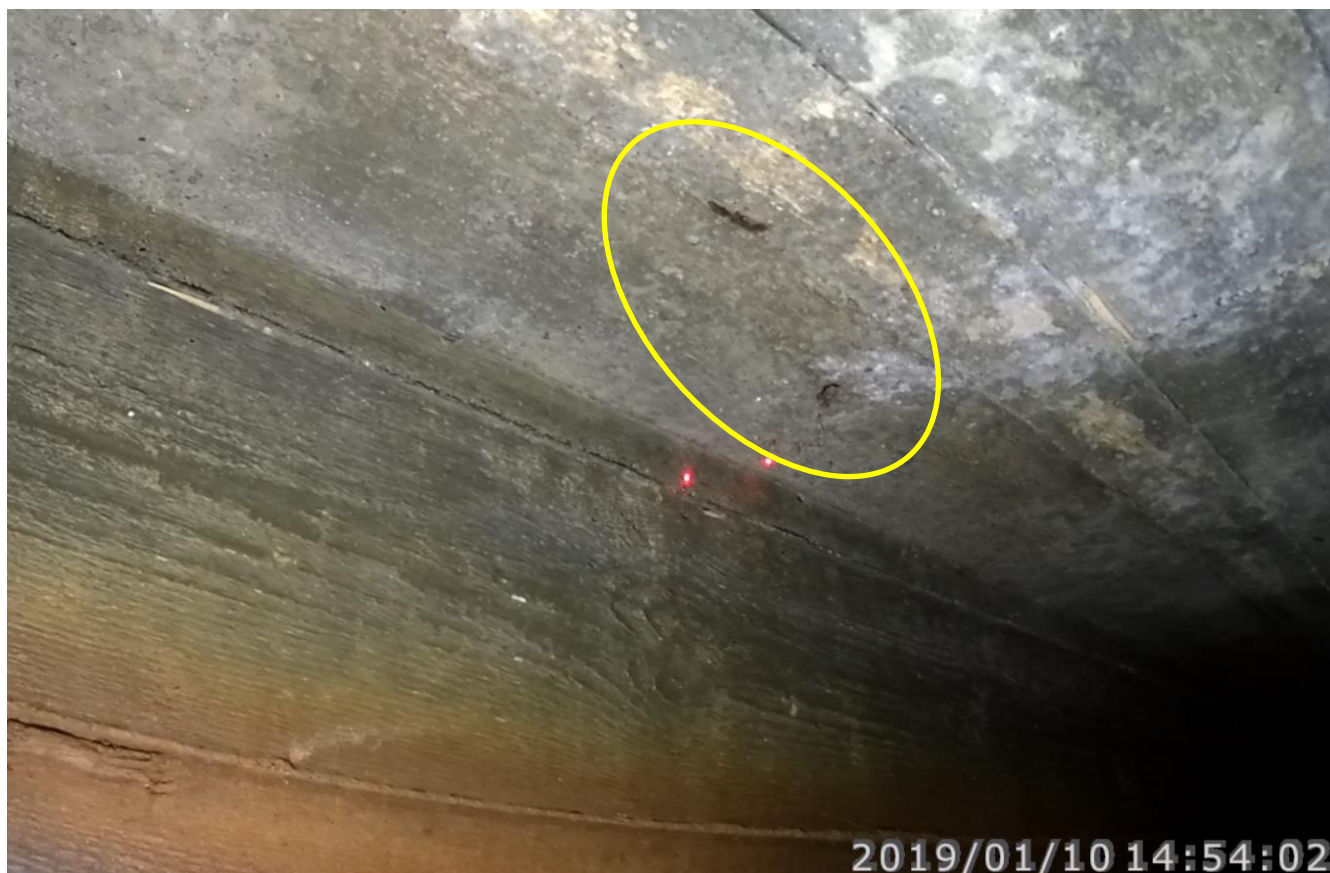
Pos. 1.1, Asserbo By Vandværk, rentvandstank nord, ca. 74 m<sup>3</sup>:

**Status:** A) Ubetydelig skade / observation / B) Bør undersøges nærmere  
**Placering:** Nær mandedæksel  
**Beskrivelse:** Mangan eller sorte sten i betonen, eller andet. Der er ikke tegn på udtræk af jern eller vand, men det bør efterses.

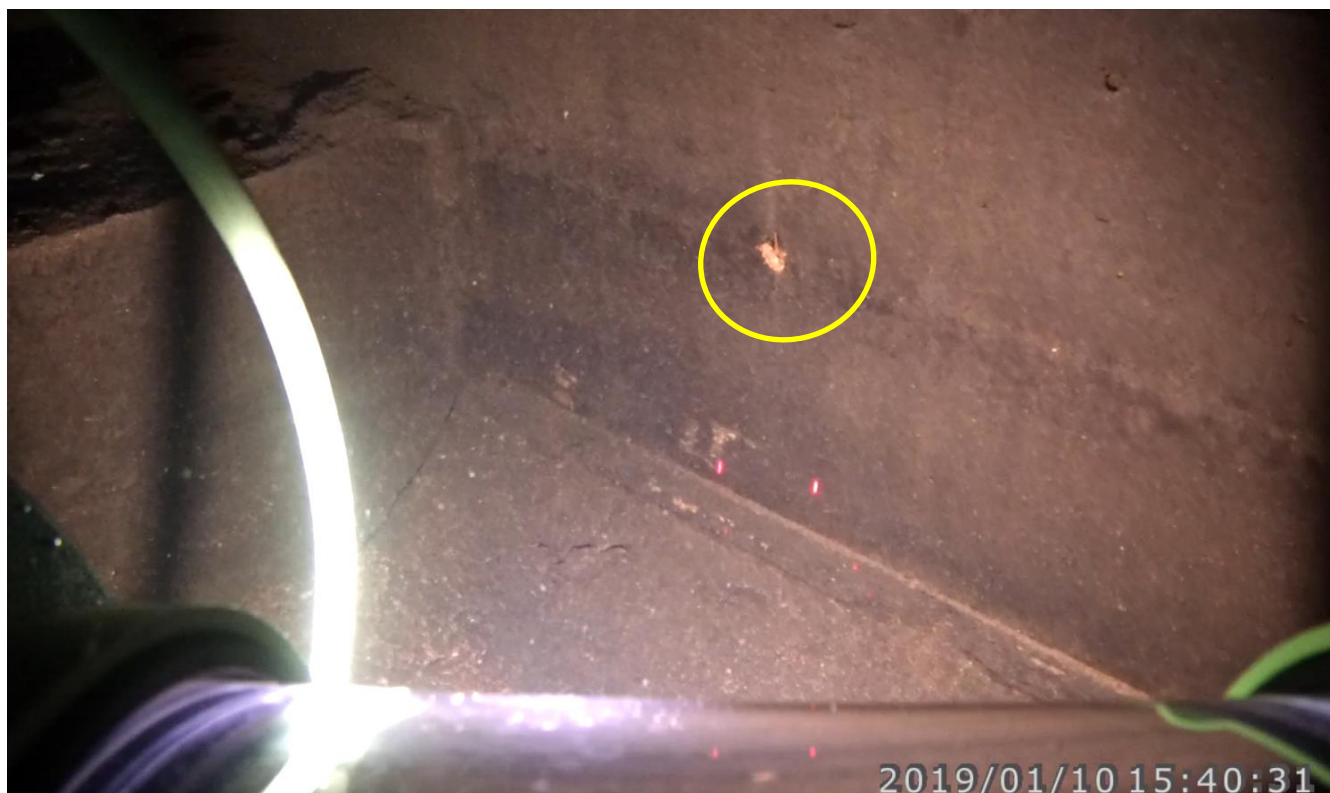
Pos. 2.1, Asserbo By Vandværk, rentvandstank nord, ca. 74 m<sup>3</sup>:

| Status: | <b>(B) Bør undersøges nærmere /) C) Reparation anbefales</b> |
| Placering: | Ved opkanten på bunden (forlængelse af pumpekonsollen i pumperummet) mod pumperummet |
| Beskrivelse: | Tegn på gennemtrængning fra armeringsjernet. Dvs. at der er hul ind til armeringsnettet og måske derefter også mulighed for at der siver drikkevand ud |

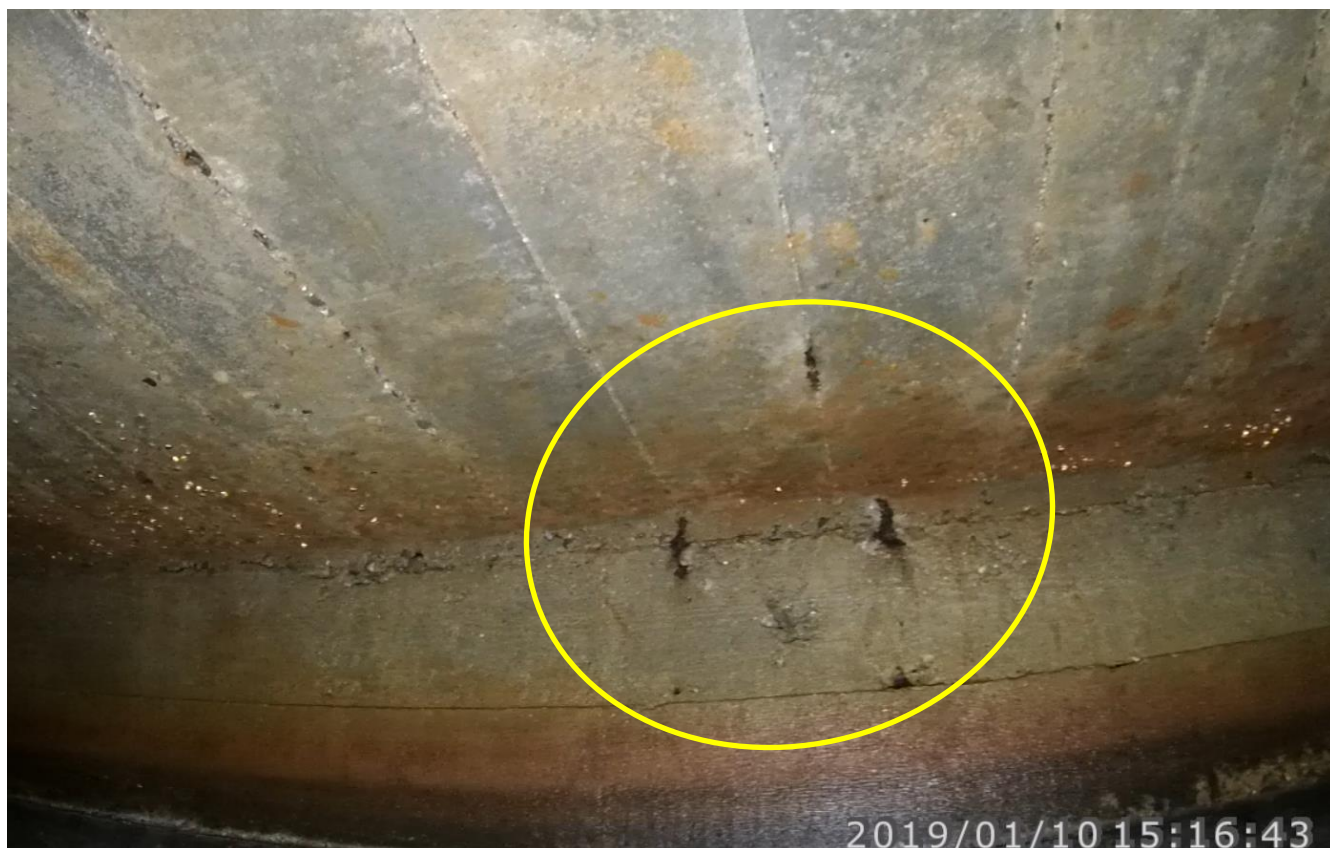
Pos. 1.3, Asserbo By Vandværk, rentvandstank nord, ca. 74 m<sup>3</sup>:

**Status:** B) Bør undersøges nærmere  
**Placering:** Mur mod pumperummet  
**Beskrivelse:** Udtræk fra armeringsjernet i betonen. Bør efterses ved lejlighed og evt. pudses ned, grundes og støbes til igen.

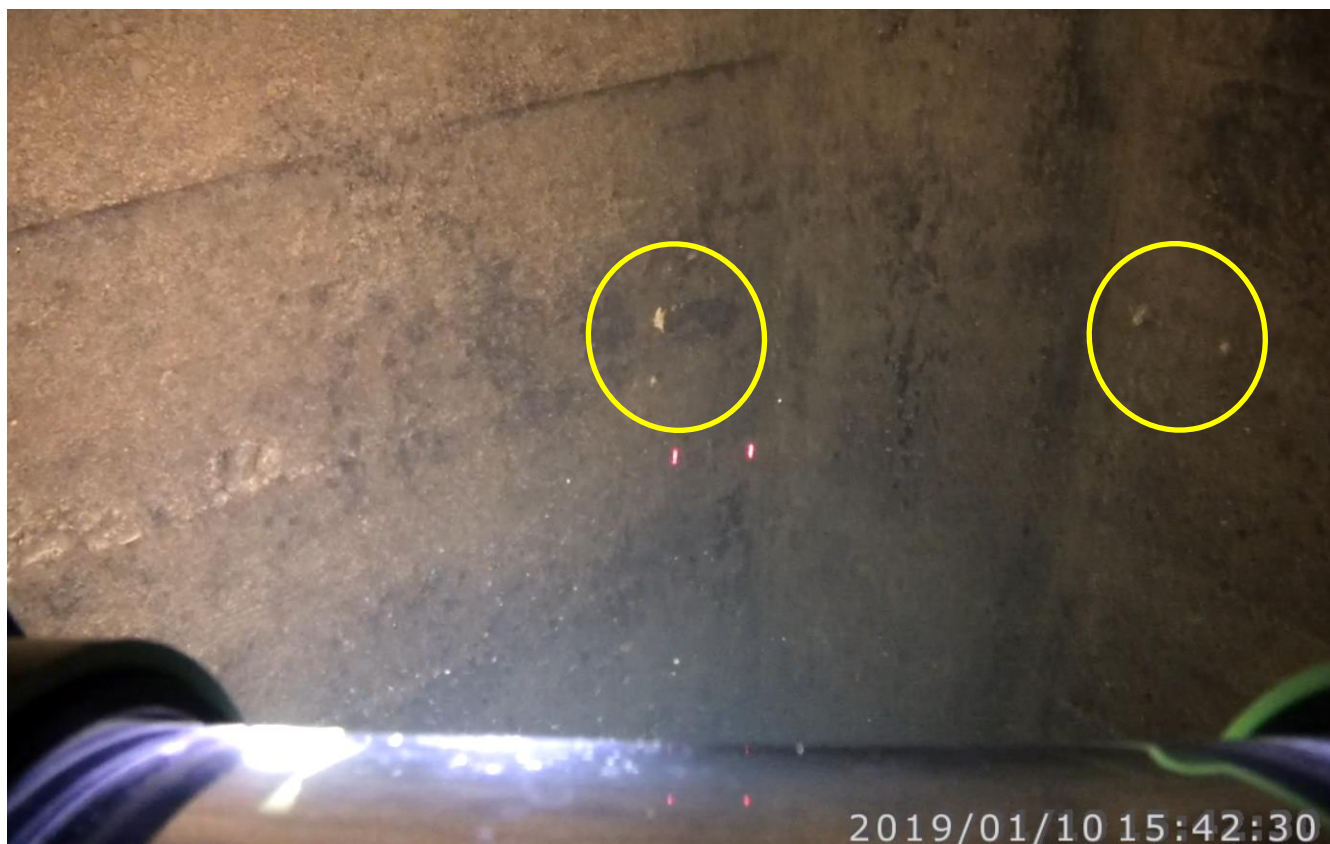
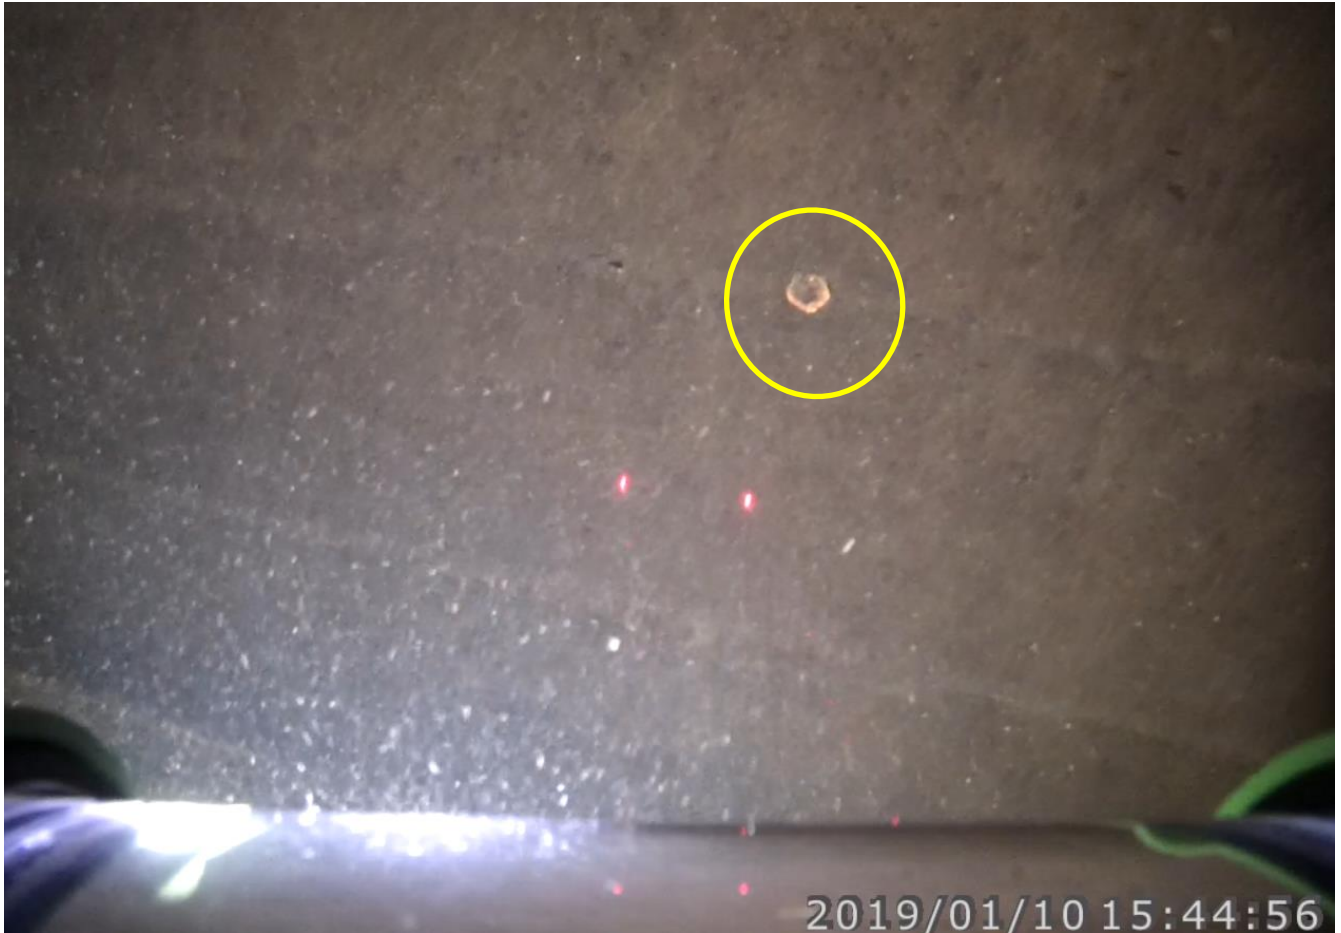
Pos. 2.2 & 2.3, Asserbo By Vandværk, rentvandstank nord, ca. 74 m<sup>3</sup>:

**Status:** (B) Bør undersøges nærmere /) C) Reparation anbefales

**Placering:** Ydremur vest, hjørne og midt på ydrevæggen ved / i pumpesumpen

**Beskrivelse:** Tegn på gennemtrængning fra armeringsjernet. Dvs. at der er hul ind til armeringsnettet og måske derefter også mulighed for at der siver drikkevand ud

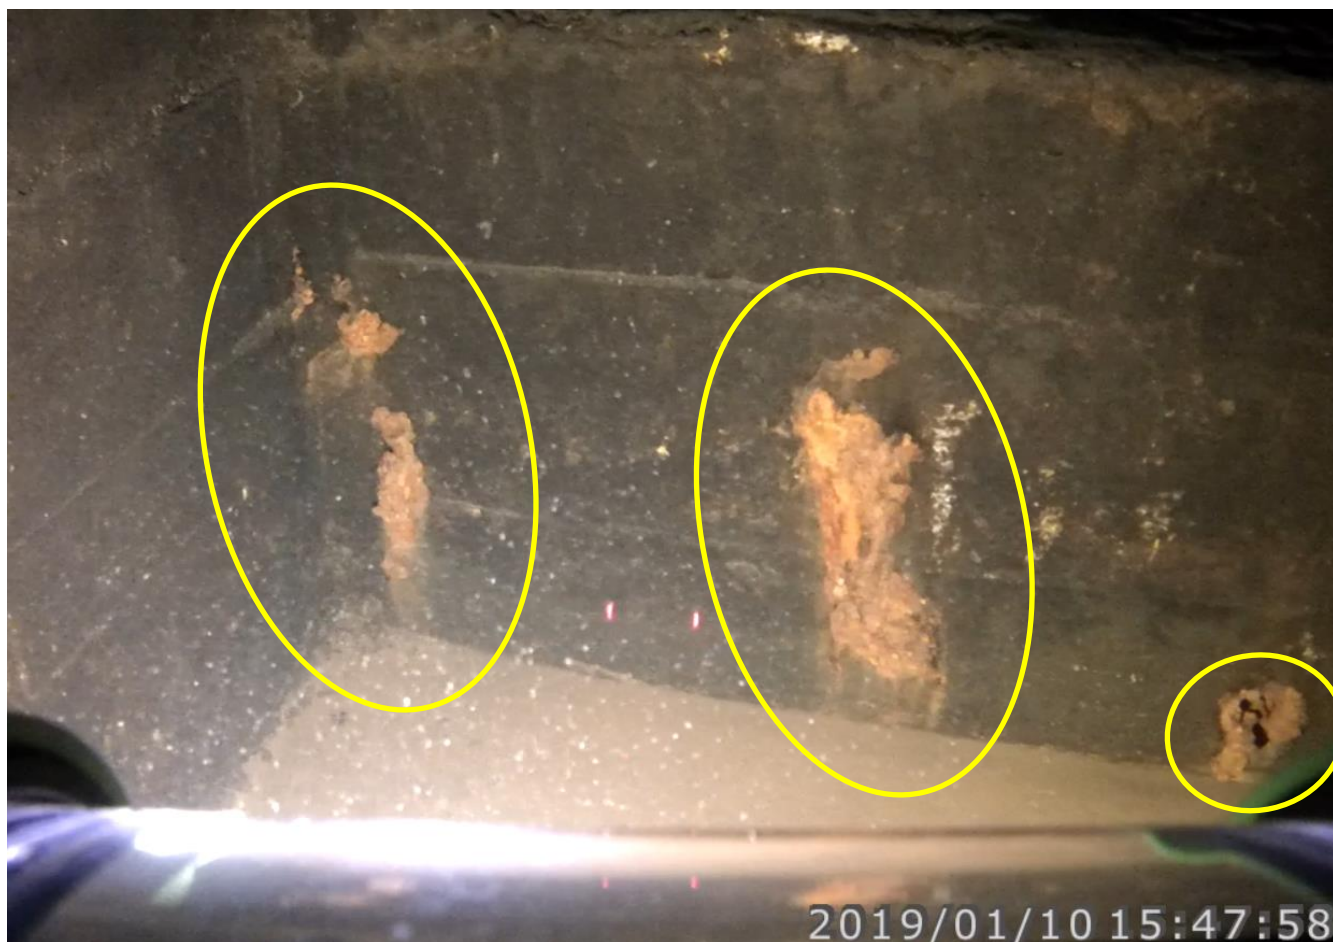
Pos. 1.5, Asserbo By Vandværk, rentvandstank nord, ca. 74 m<sup>3</sup>:

**Status:** B) Bør undersøges nærmere / C) Reparation anbefales  
**Placering:** Pumpesump midt på ydrevæg vest  
**Beskrivelse:** Tegn på gennemtrængning fra armeringsjernet. Dvs. at der er hul ind til armeringsnettet og måske derefter også mulighed for at der siver drikkevand ud

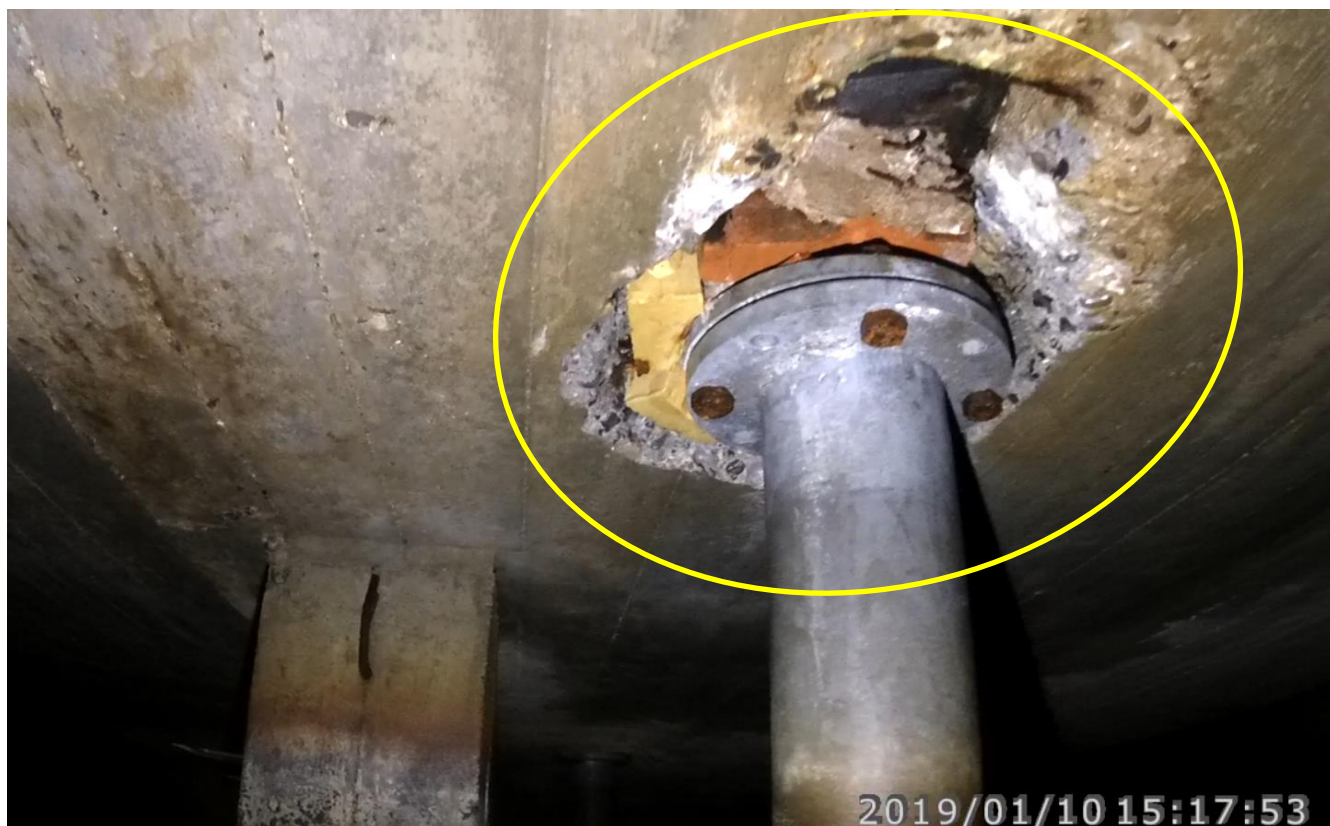
Pos. 3.4, Asserbo By Vandværk, rentvandstank nord, ca. 74 m<sup>3</sup>:

**Status:** B) Bør undersøges nærmere  
**Placering:** Fra efterfiltre  
**Beskrivelse:** Let til sjusket håndværk. Bør støbes op fra ny

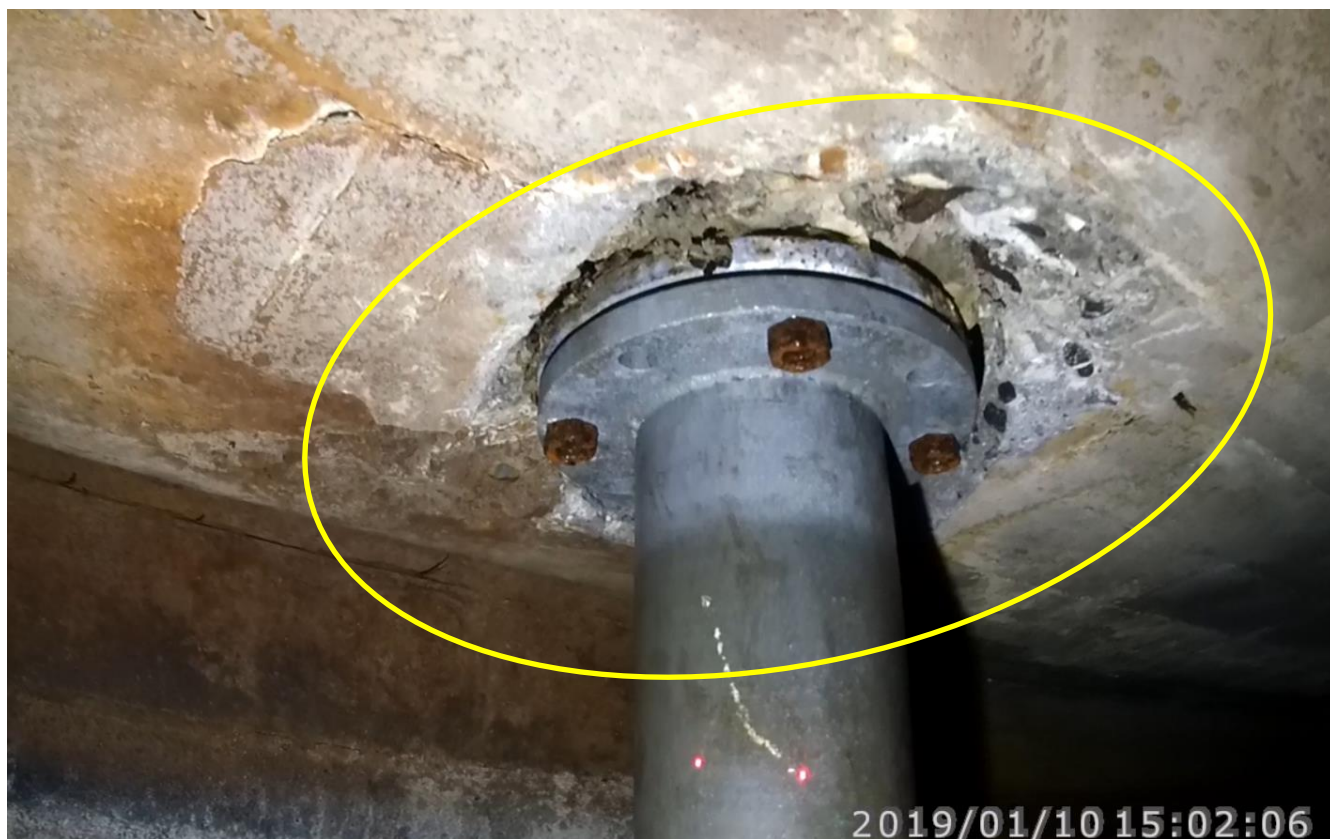
Pos. 4.1, Asserbo By Vandværk, rentvandstank nord, ca. 74 m<sup>3</sup>:

**Status:** B) Bør undersøges nærmere / C) Reparation anbefales  
**Placering:** Fra efterfiltre  
**Beskrivelse:** Let til sjusket håndværk. Bør støbes op fra ny

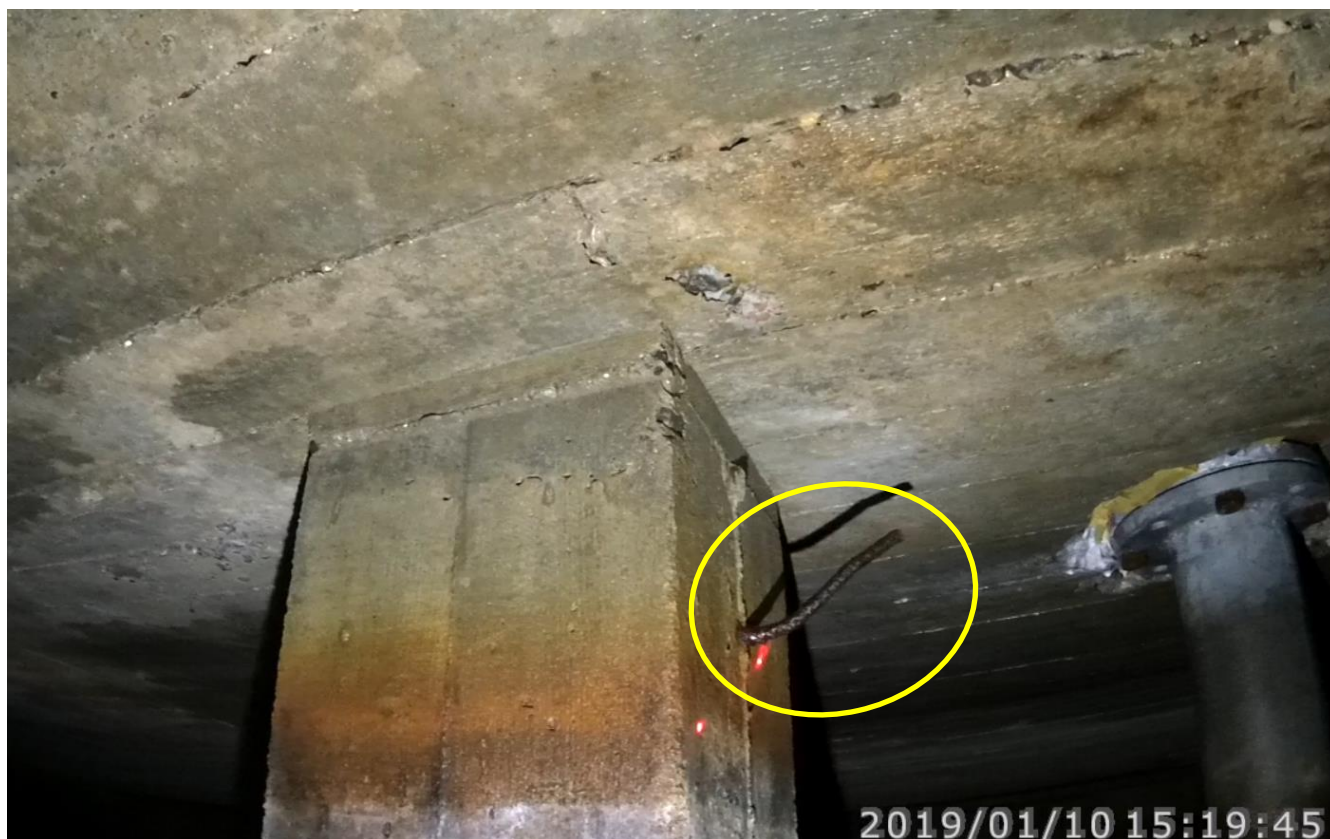
Pos. 1.4, Asserbo By Vandværk, rentvandstank nord, ca. 74 m<sup>3</sup>:

**Status:** B) Bør undersøges nærmere  
**Placering:** Ved filtre  
**Beskrivelse:** Fritliggende armeringsjern som aldrig er blevet fjernet efter støbningen. Bør fjernes, grundes og støbes til for at undgå skader i loftet.

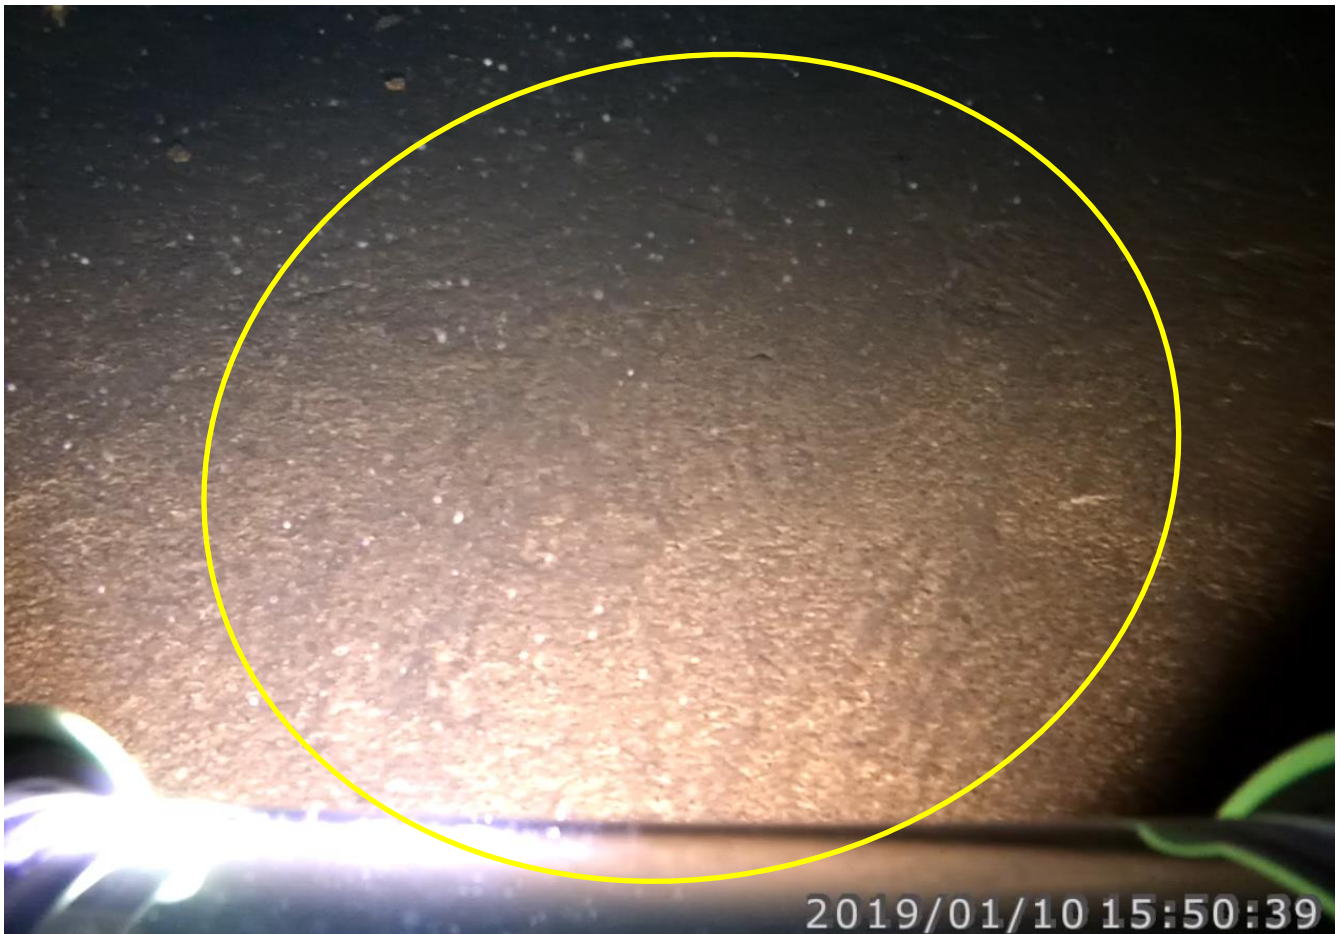
Pos. 5.1, Asserbo By Vandværk, rentvandstank nord, ca. 74 m<sup>3</sup>:

**Status:** A) Ubetydelig skade / observation  
**Placering:** Generelt  
**Beskrivelse:** Kun et let lag bundfald i rentvandstanken (i forhold til mellemtanken). Uden betydning.

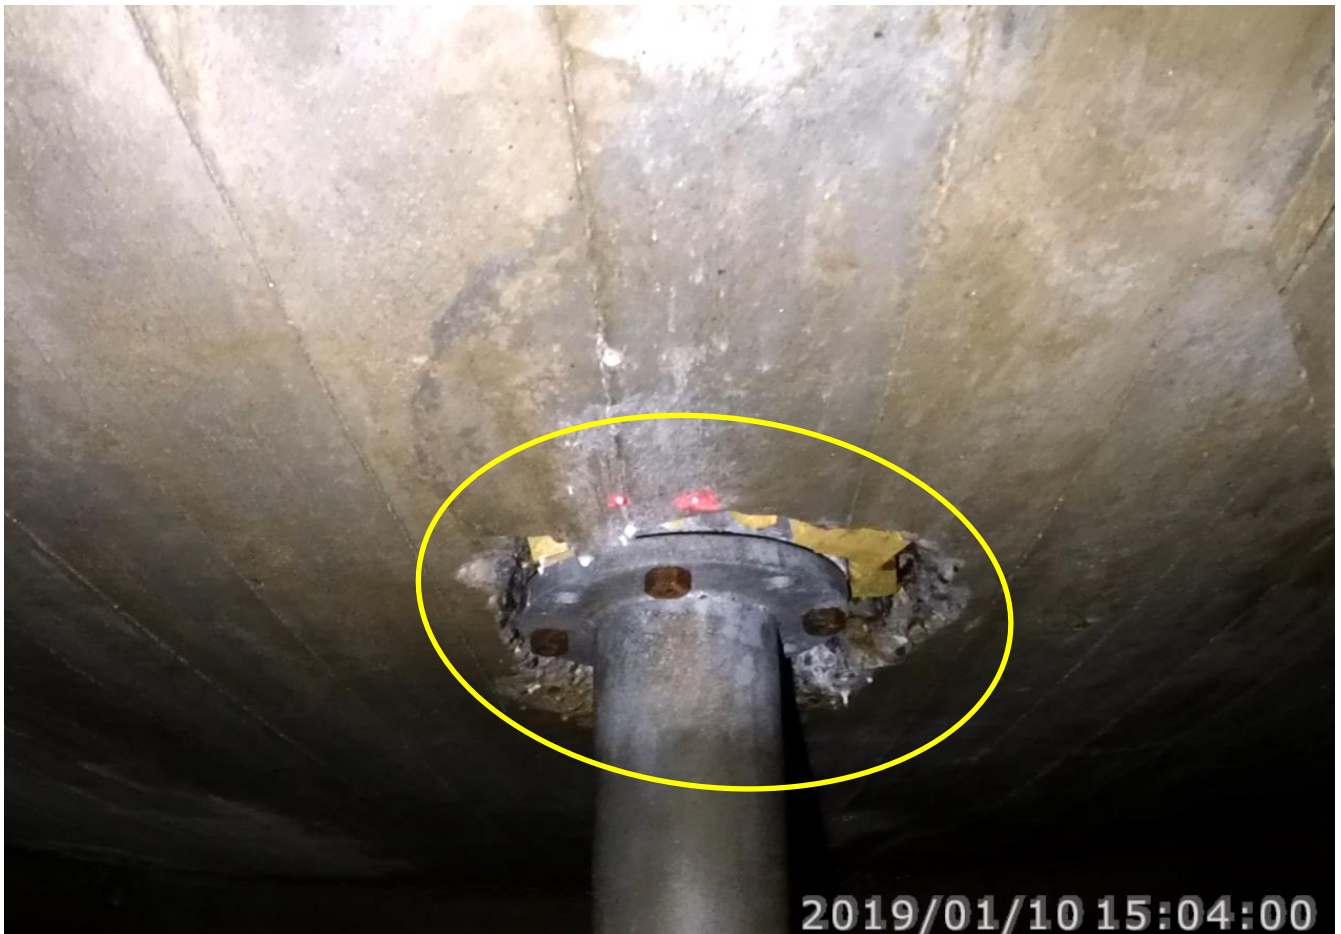
Pos. 4.2, Asserbo By Vandværk, rentvandstank nord, ca. 74 m<sup>3</sup>:

**Status:** B) Bør undersøges nærmere  
**Placering:** Fra efterfiltre  
**Beskrivelse:** Let til sjusket håndværk. Bør støbes op fra ny

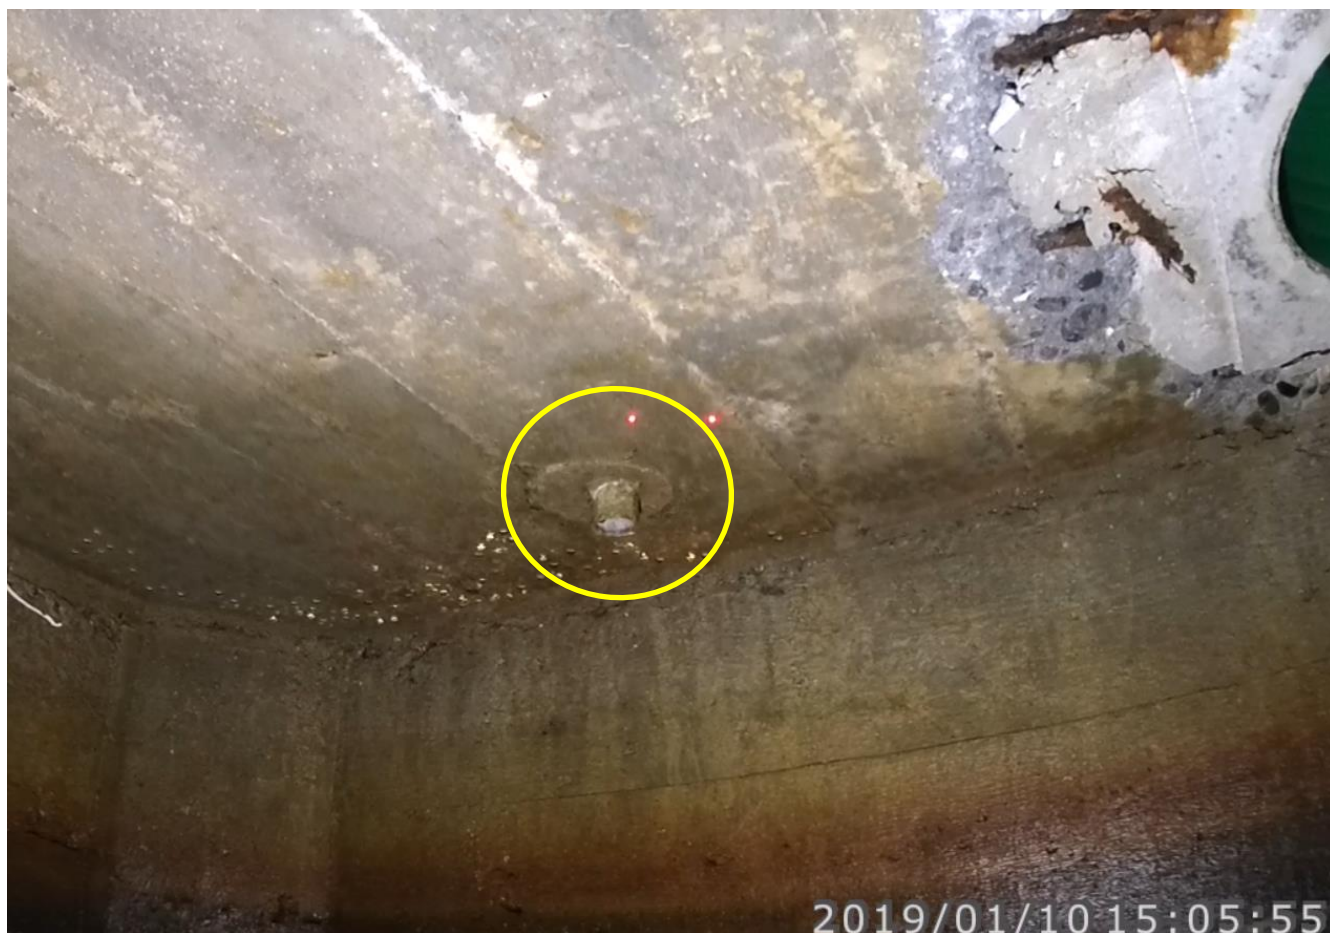
Pos. 3.2, Asserbo By Vandværk, rentvandstank nord, ca. 74 m<sup>3</sup>:

**Status:** B) Bør undersøges nærmere  
**Placering:** Nordvest hjørne  
**Beskrivelse:** Rørgennemføring som ikke er blevet fjernet. Ukendt afslutning. Bør fjernes og støbes til

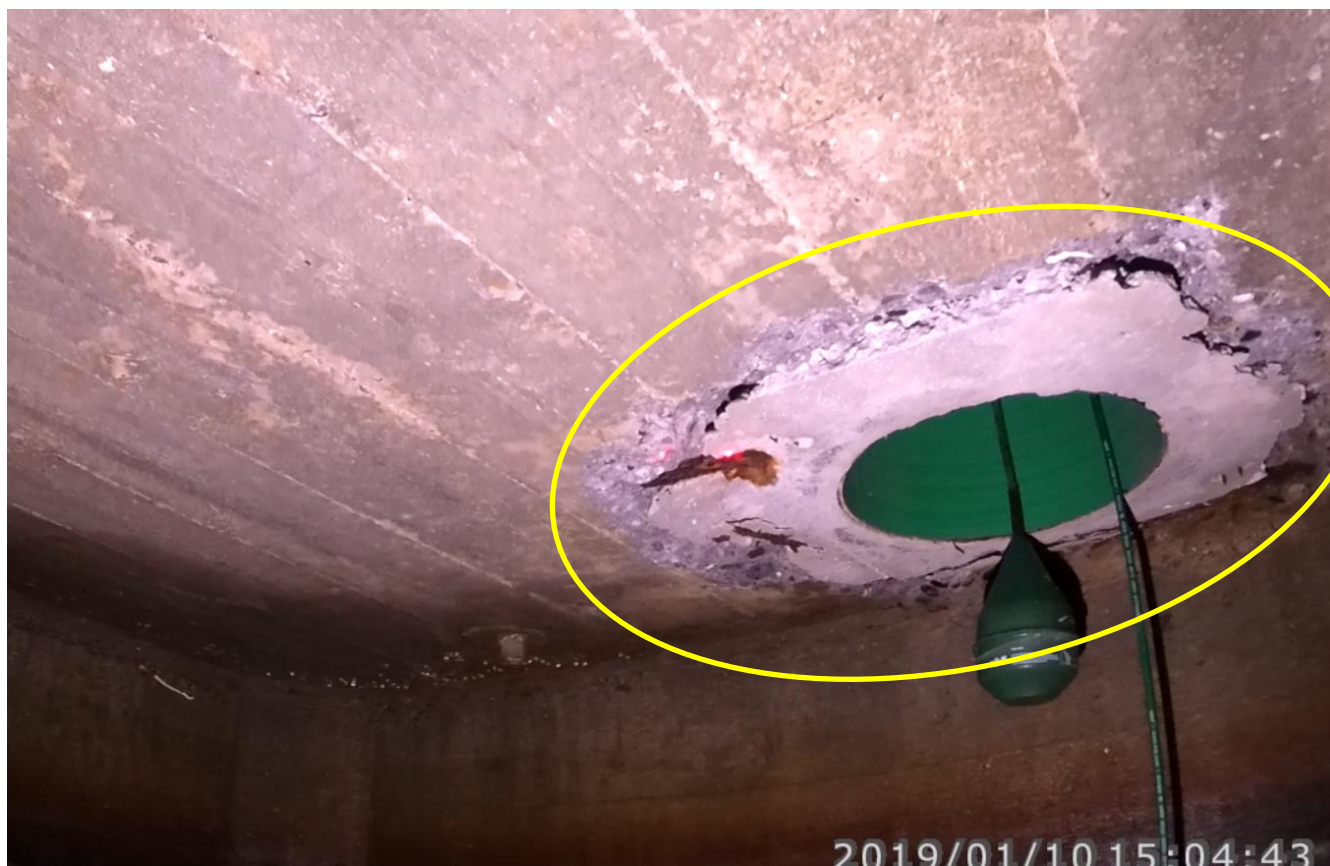
Pos. 3.1, Asserbo By Vandværk, rentvandstank nord, ca. 74 m<sup>3</sup>:

**Status:** B) Bør undersøges nærmere  
**Placering:** Ved tryktransmitter og vippe  
**Beskrivelse:** Let til sjusket håndværk ved gennemføringen. Bør støbes op fra ny. Fritliggende armeringsjern

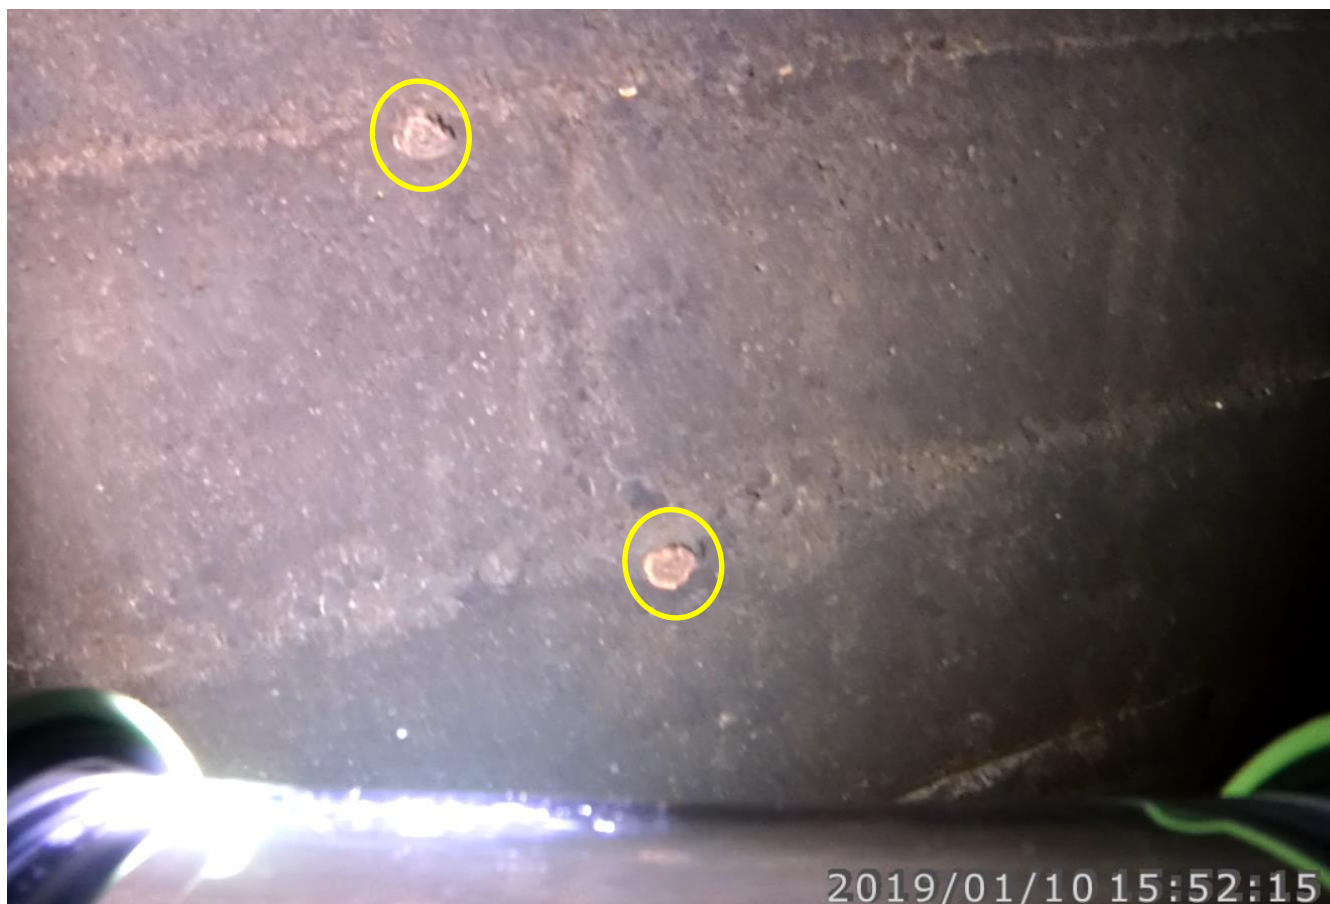
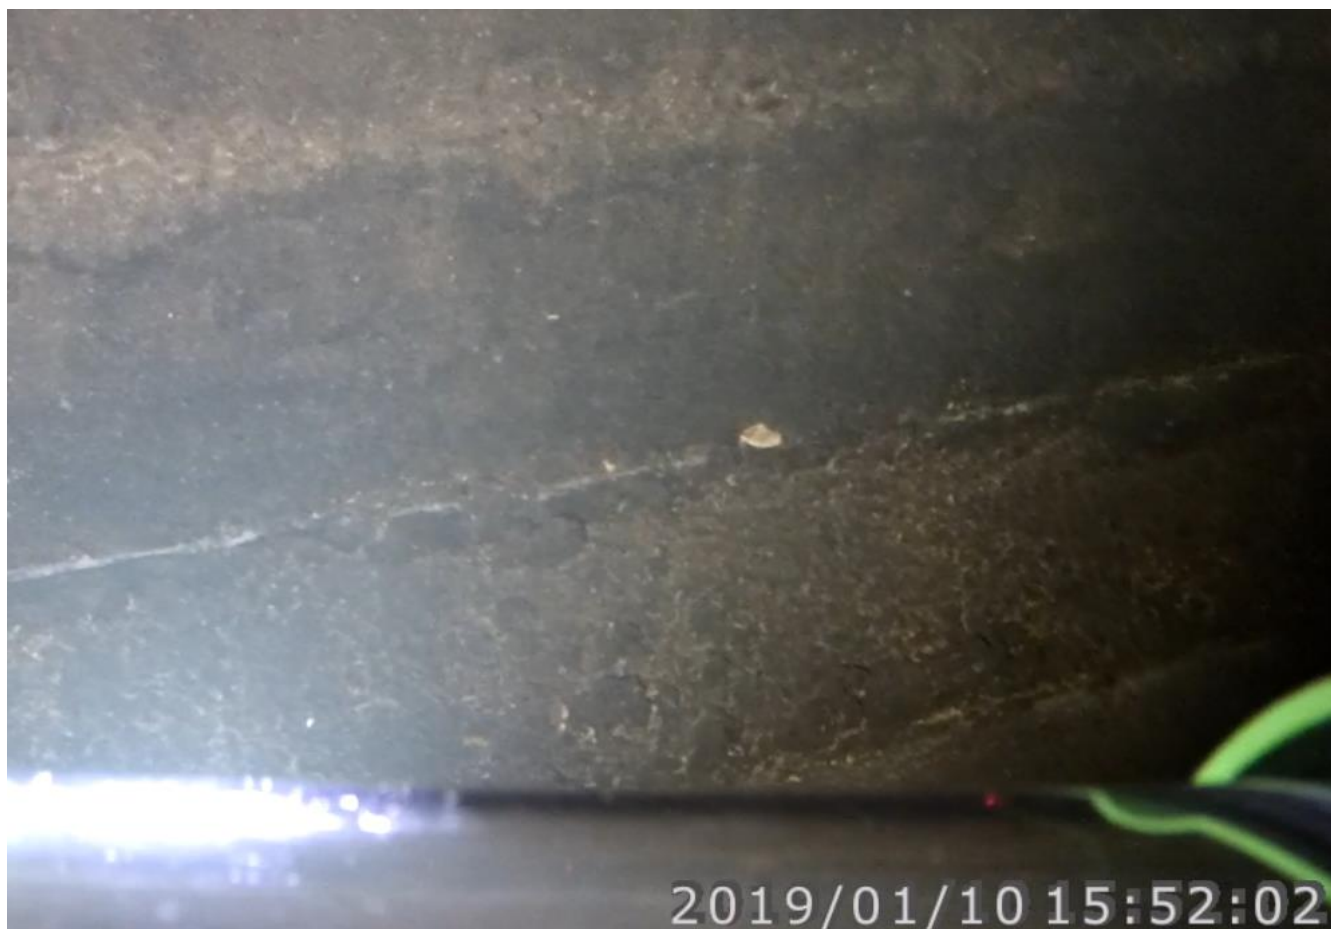
Pos. 3.5 & 2.4, Asserbo By Vandværk, rentvandstank nord, ca. 74 m<sup>3</sup>:

**Status:** B) Bør undersøges nærmere / C) Reparation anbefales  
**Placering:** Ydremur, nord  
**Beskrivelse:** Armeringsjern som er blevet støbt for tæt på forskallingen og der er trængt vand ind så jernet rustet / 'koger op'

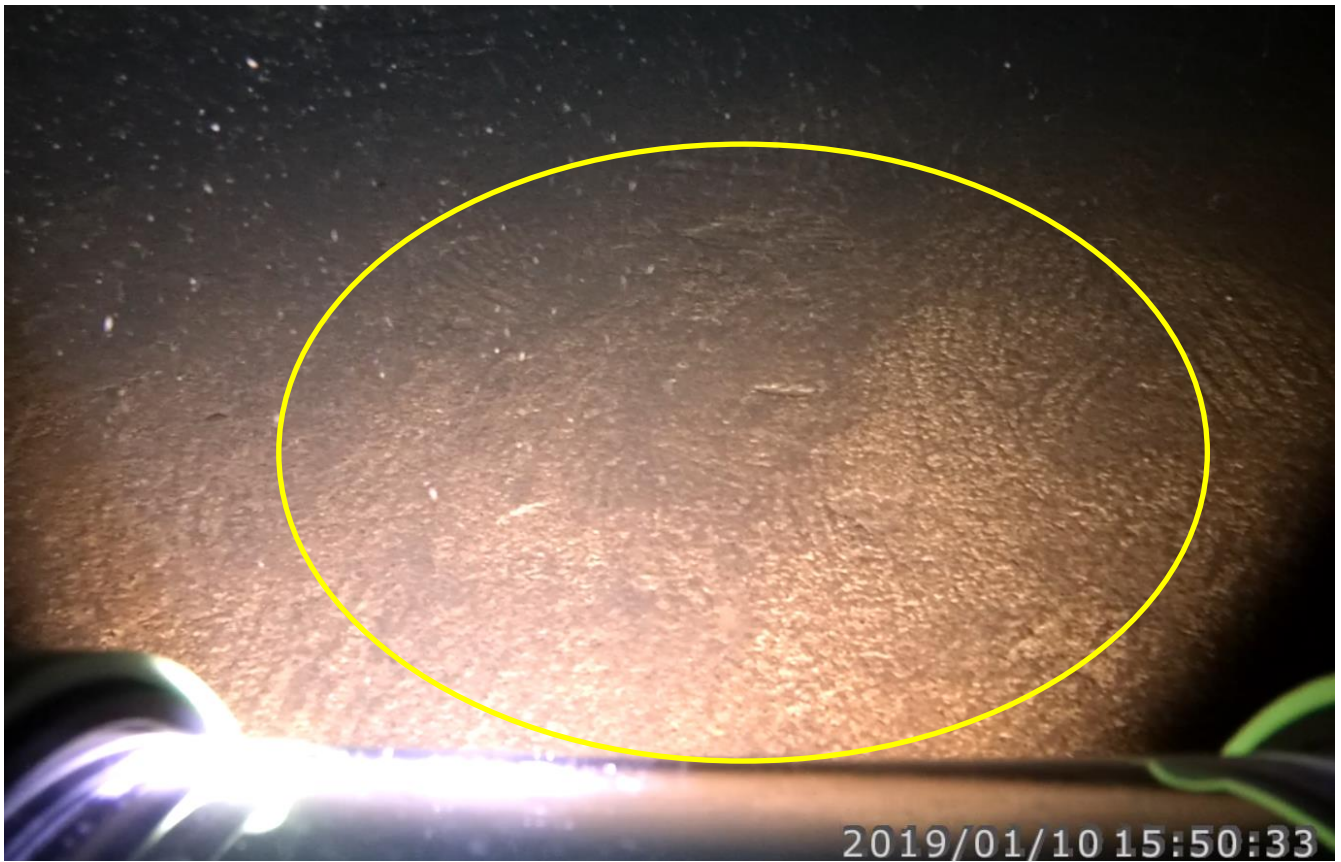
Pos. 5.1, Asserbo By Vandværk, rentvandstank nord, ca. 74 m<sup>3</sup>:

**Status:** A) Ubetydelig skade / observation  
**Placering:** Bund, generelt  
**Beskrivelse:** Bunden er fin tør for bundfald, men støbearbejdet har været meget groft.

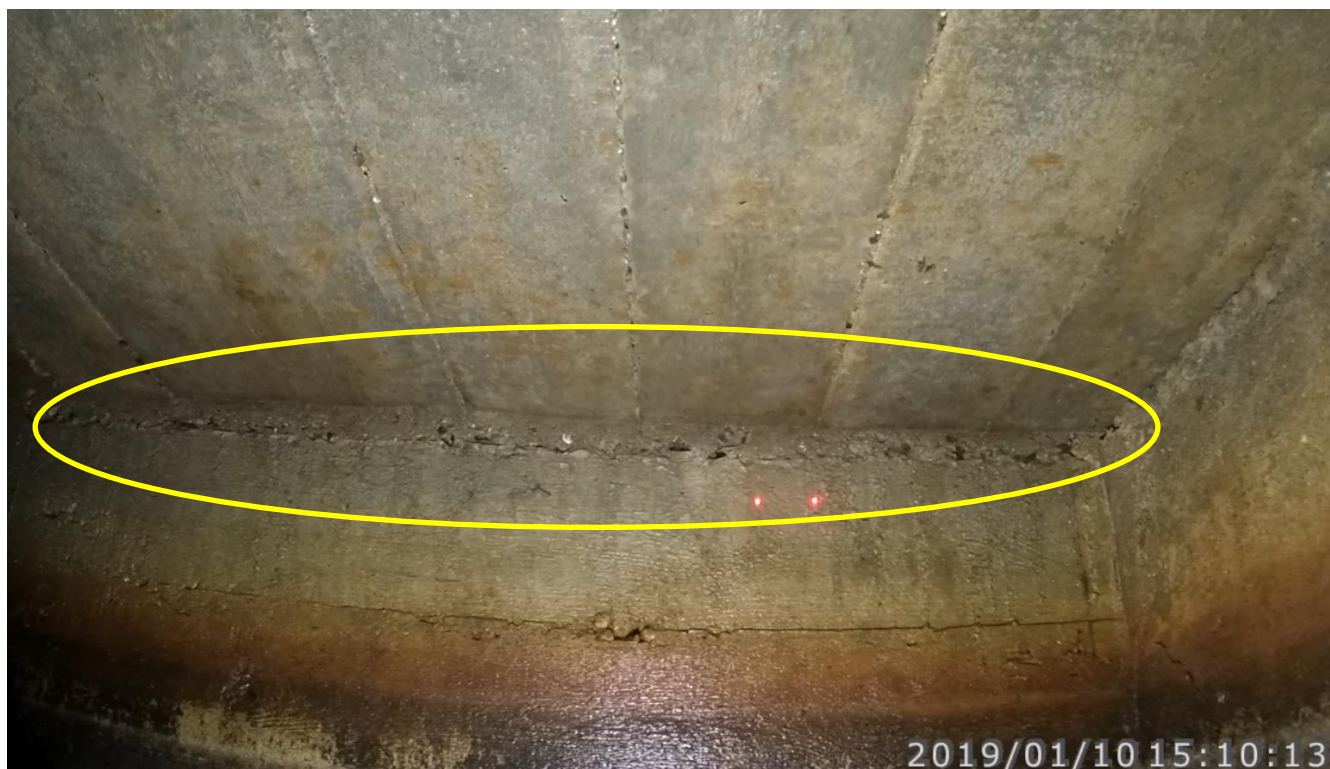
Pos. 1.2, Asserbo By Vandværk, rentvandstank nord, ca. 74 m<sup>3</sup>:

**Status:** A) Ubetydelig skade / observation  
**Placering:** Generelt – her: ydremur mod nord  
**Beskrivelse:** Mangan eller sorte sten i betonen, eller andet. Det er i hvert fald tydeligt mange steder på loftet og kun loftet. Der er ikke tegn på udtræk af jern eller vand, men det bør efterses
