**Asserbo By Vandværk A.m.b.a.**

Elverdalen 3  
3300 FrederiksværkAtt.: Tilsynsførende Allan K. Eriksen, e-mail: [asserbobyvandvaerk@comppaenet.dk](mailto:asserbobyvandvaerk@comppaenet.dk),  
mob.: 20 22 13 65**Afslutningsrapport nr. 2018-1299-I, Asserbo By Vandværk  
Mellemtank syd, mellem forfiltre og efterfiltre, størrelse: ca. 225,6 m<sup>3</sup>.****Totalleverandør til vandværker**

**Rentvandtanksinspektion udført d. 10. januar 2019**

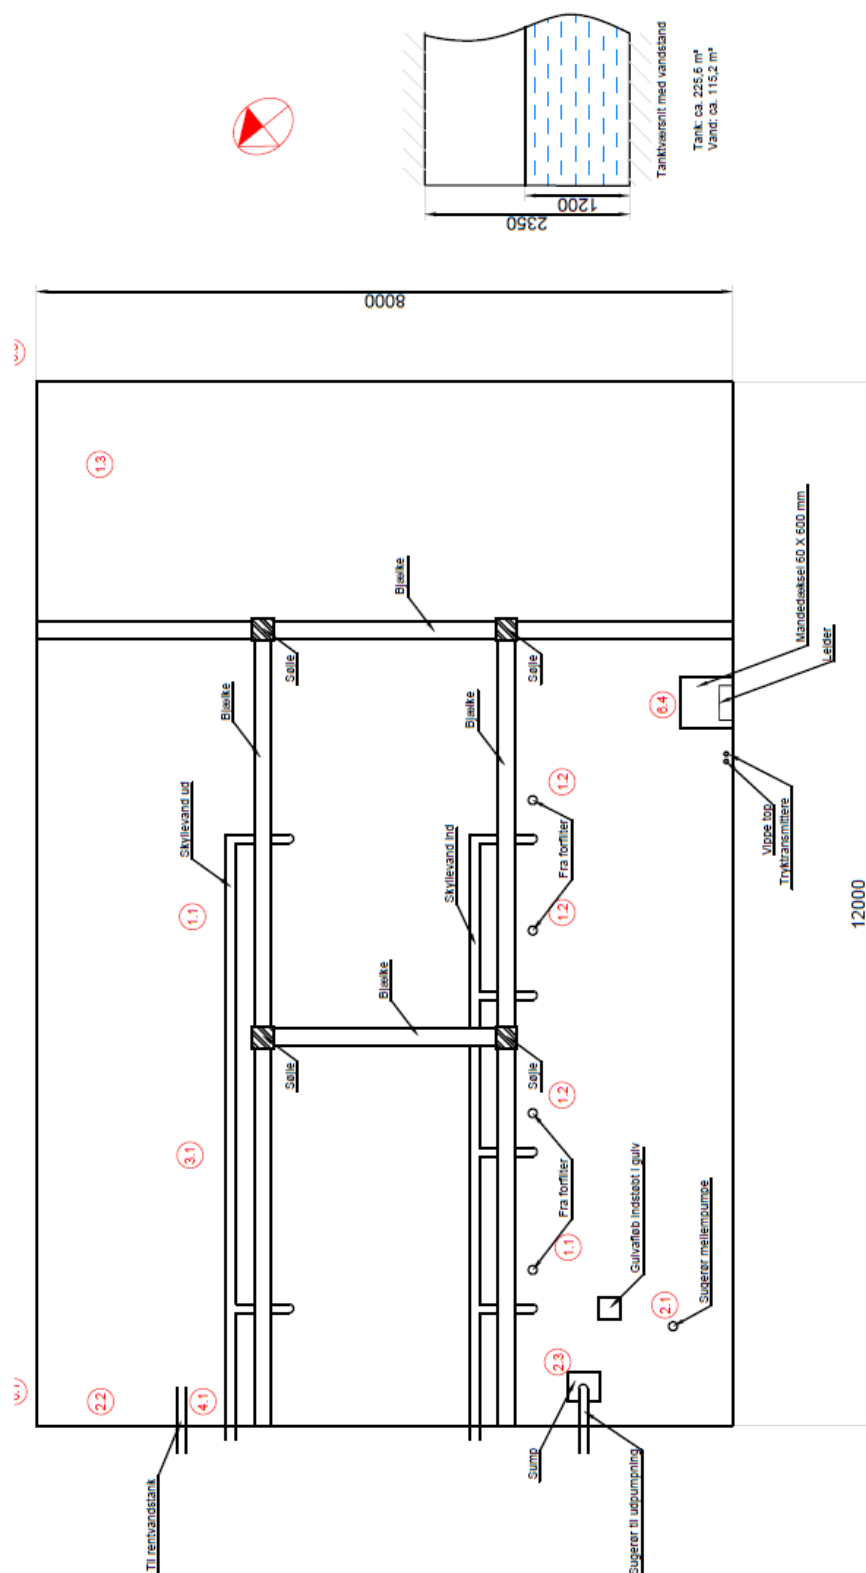
Asserbo By Vandværk, mellemtank syd, mellem forfiltre og efterfiltre, ca. 225,6 m<sup>3</sup>:

Hvor der blev fundet anledning til kommentar, er dette anført på skitsen over mellemtankens udformning (se nedenfor), samt med billeder nedenfor.

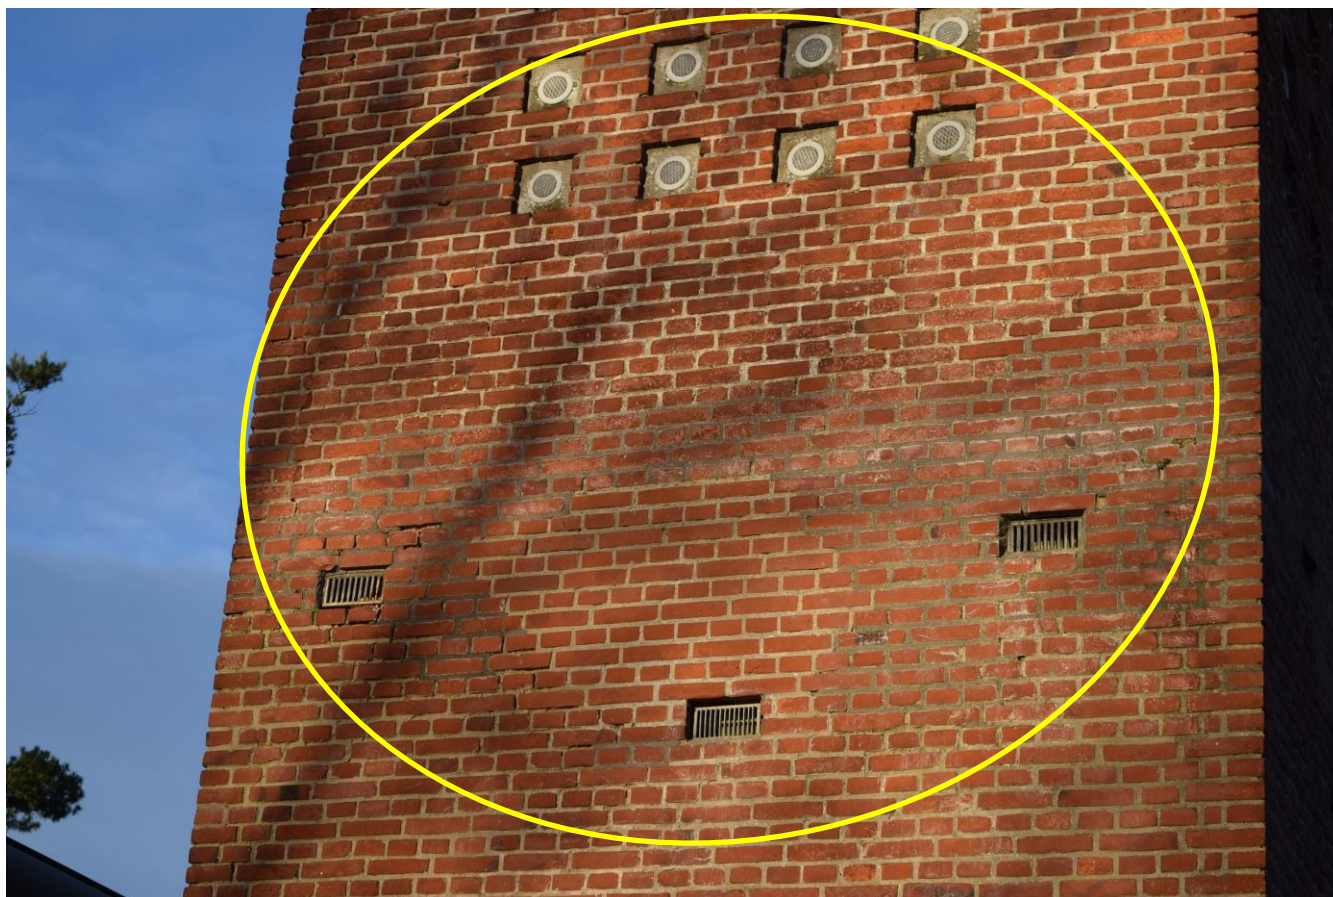
Pos. 6.1, Asserbo By Vandværk, mellemtank syd, mellem forfiltre og efterfiltre, ca. 225,6 m<sup>3</sup>:

- Status:** B) Bør undersøges nærmere / C) Reparation anbefales
- Placering:** Iltningsårn over rentvandstanken
- Beskrivelse:** Tag og murværk kræver en del kærlighed / ombygning til nutidens krav, for at undgå en evt. forurening af drikkevandet på vandværket.
