**Asserbo By Vandværk A.m.b.a.**

**Afslutningsrapport nr. 2018-1299-II, Asserbo By Vandværk,  
Rentvandstank nord, størrelse: ca. 74 m<sup>3</sup>.**

#### **Rentvandtanksinspektion udført d. 10. januar 2019**

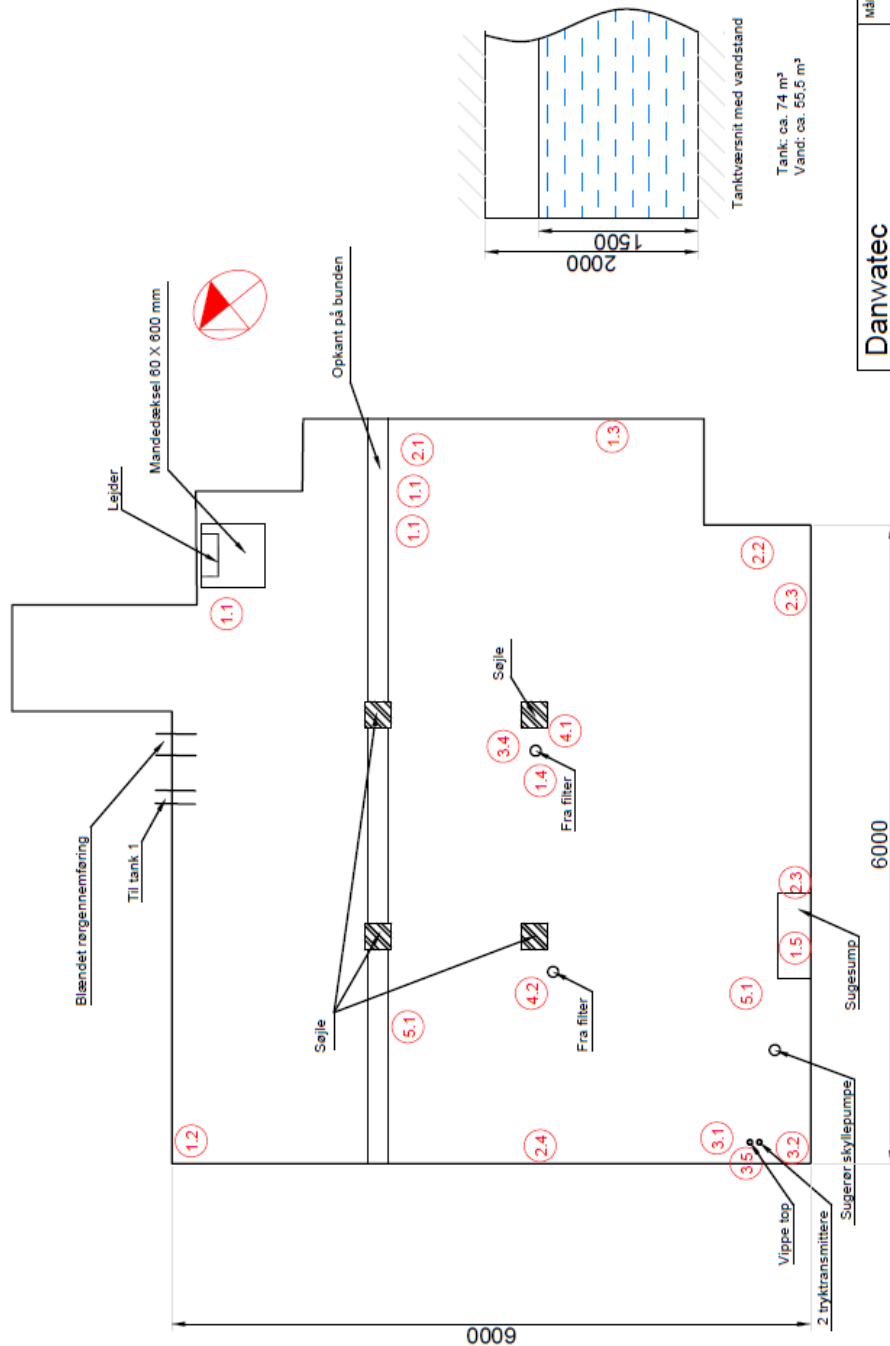
## Asserbo By Vandværk, rentvandstank nord, ca. 74 m<sup>3</sup>:

Hvor der blev fundet anledning til kommentar, er dette anført på skitsen over rentvandstankens udformning (se nedenfor), samt med billeder nedenfor.
